2023年5月5日発生  
石川県能登地方の地震被害状況

被災状況調査報告

**応用地質株式会社**

調査実施日：2023年5月11日～12日

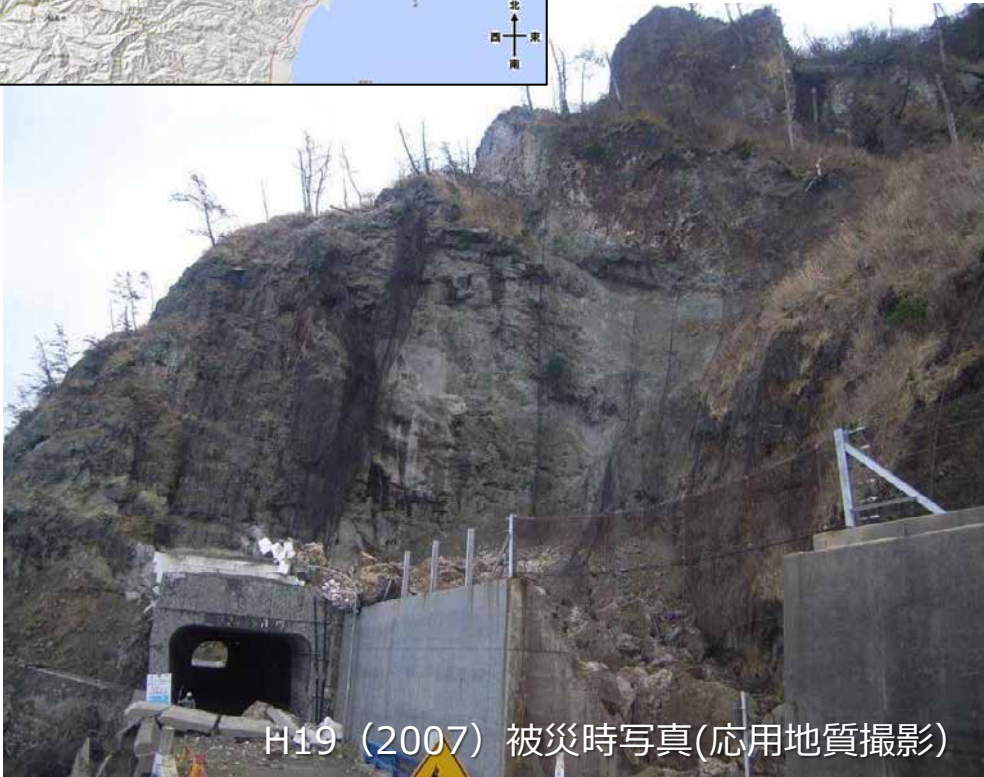
H19 (2007) 被災時写真(応用地質撮影)

H19被災状況 (2007年当時) と今回の比較写真 : H19年の被災地では、新たな落石、岩盤崩落は確認されない。

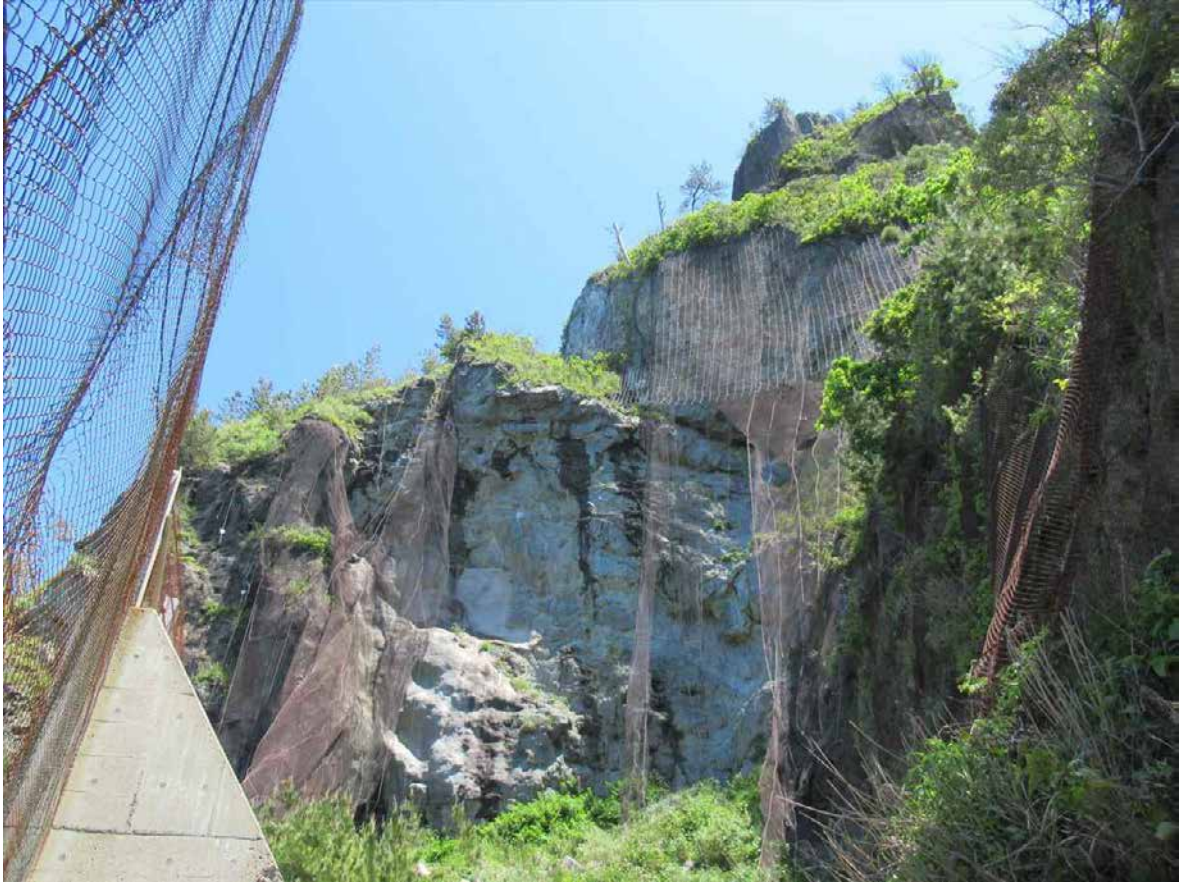
擁壁背後にも新たな落石なし

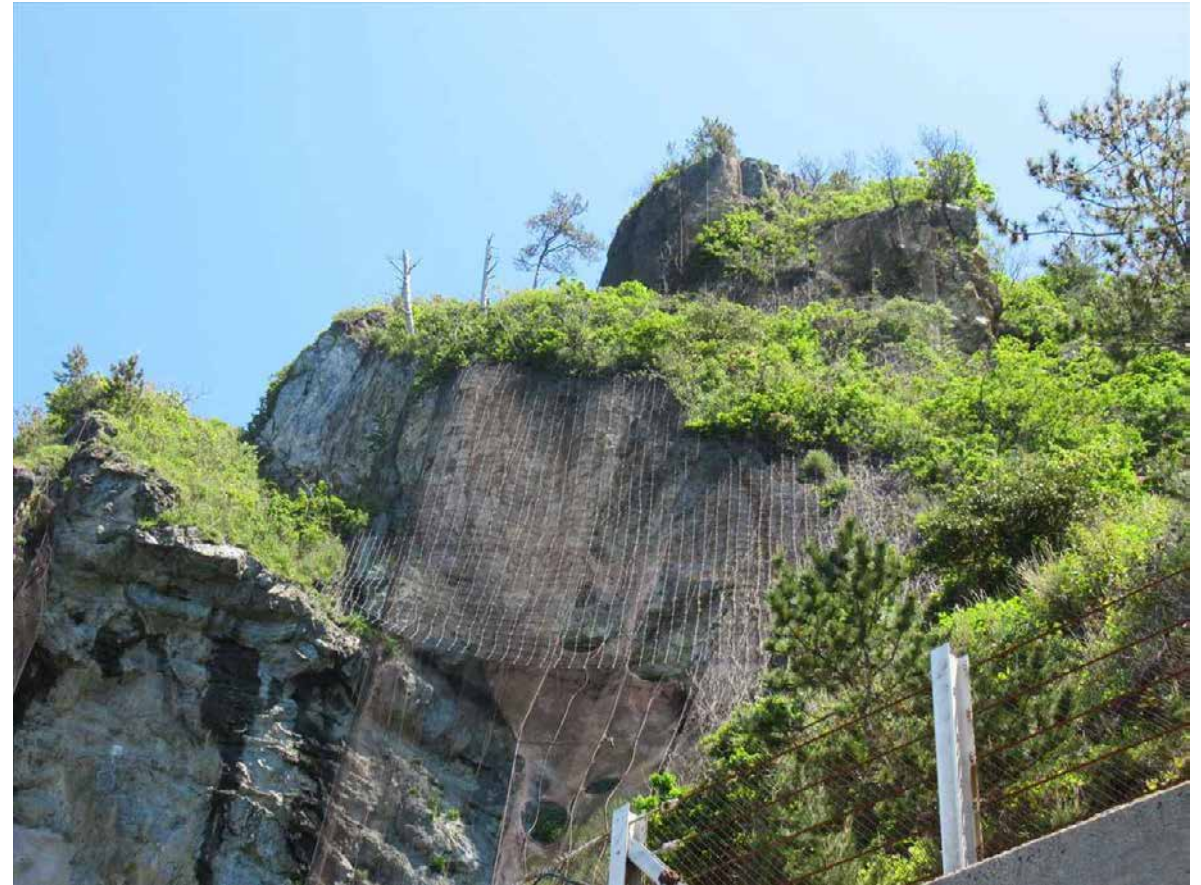
2007年崩落箇所は、応急対策のためのロープネット工 (2007年) が設置されているが、今回の地震による破損等は見られない

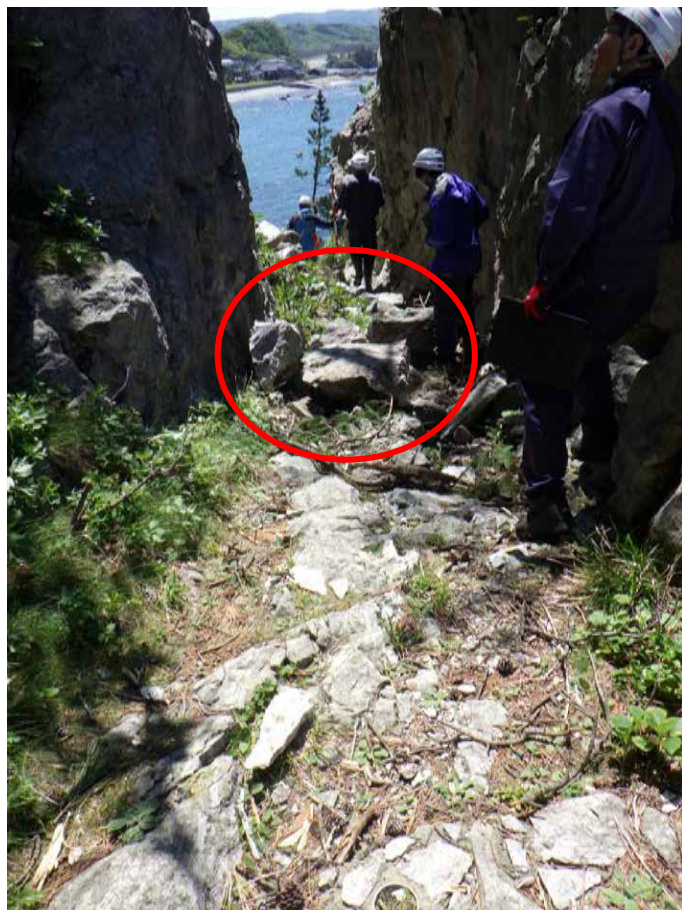
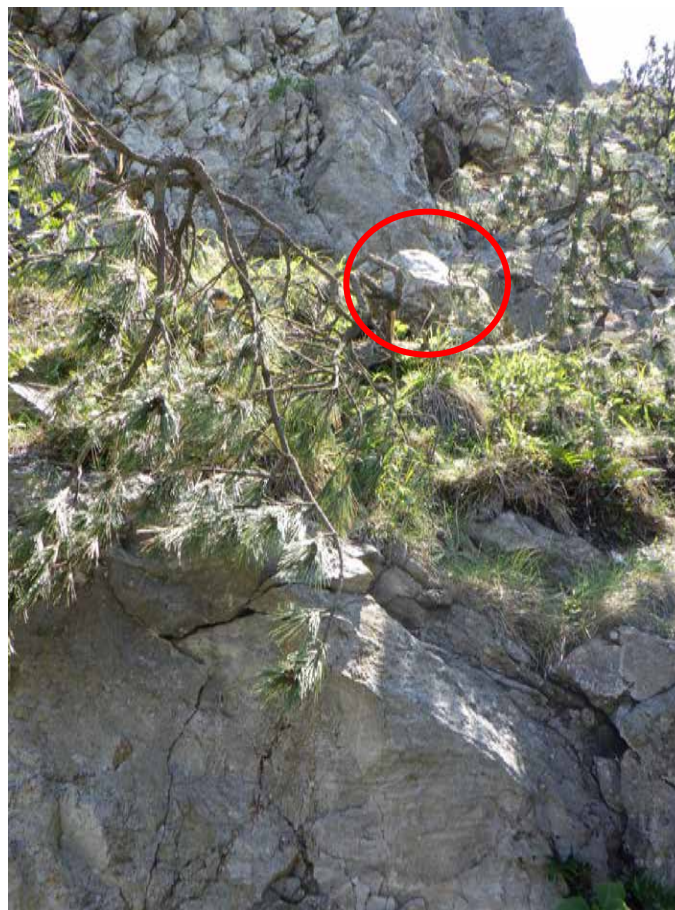
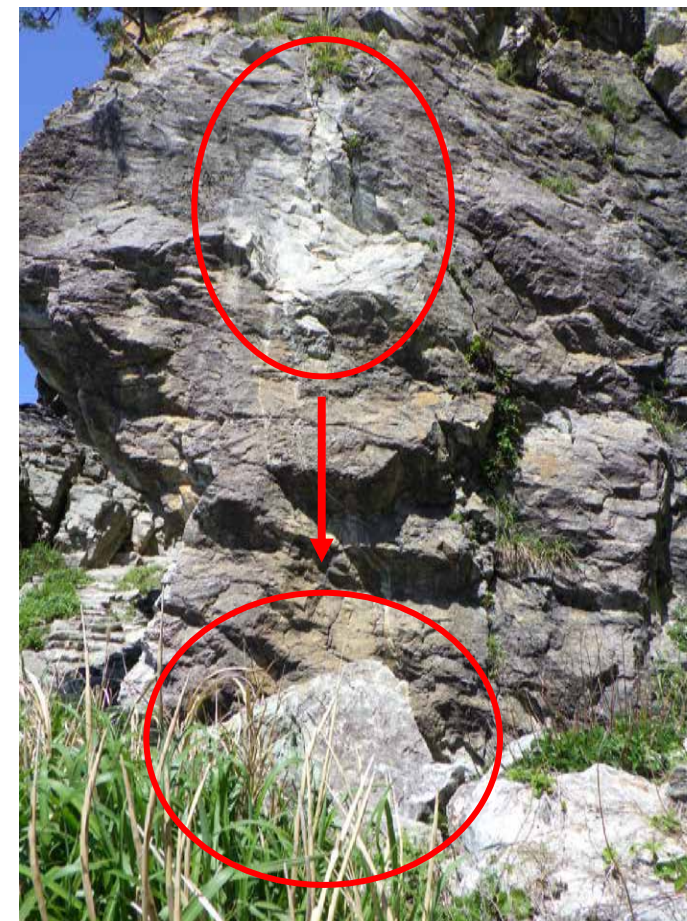
被災状況：浮き岩塊の崩落が数か所で確認される。ただし、旧道海側の通行止め区間であり、実被害は確認されない。

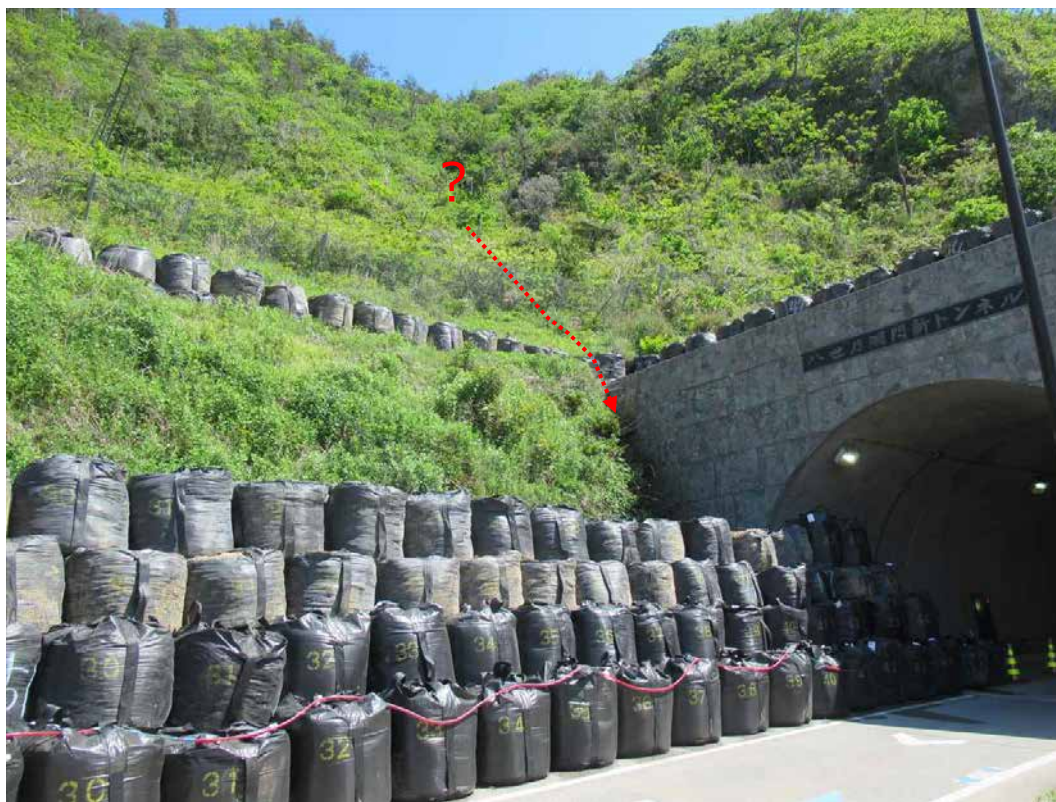
大型土嚢の4段積み  
片側交互通行により通行を確保

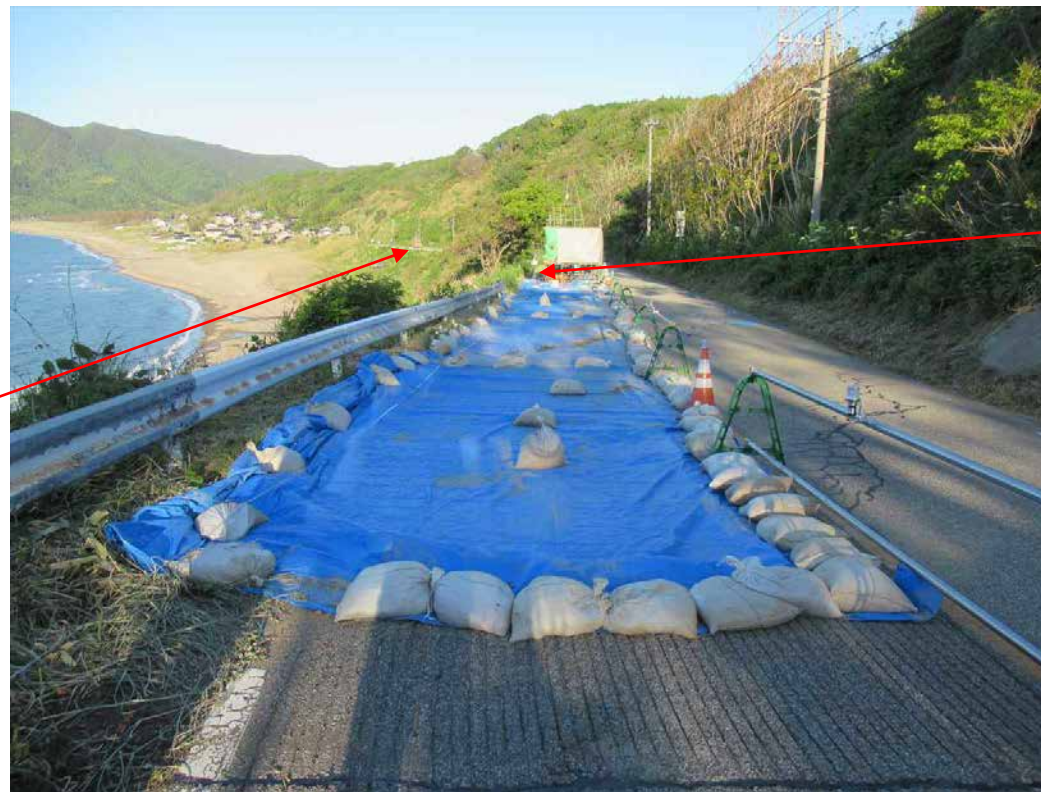
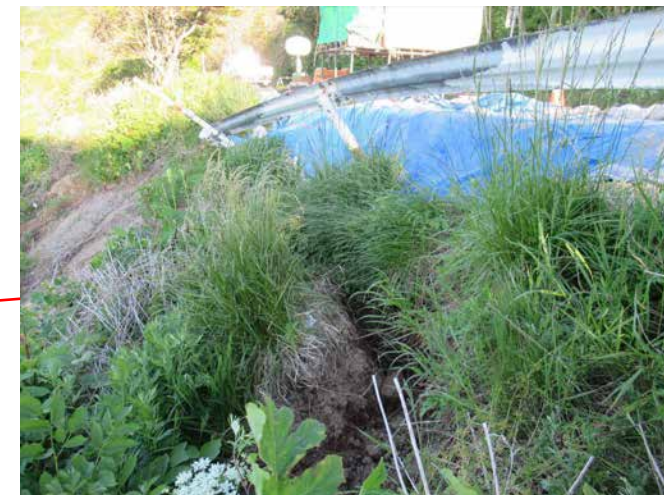
海岸沿いの急斜面上に建設された国道の路肩が変状し、路面にクラックが発生

斜面肩部が不安定化し、ガードレールが変形

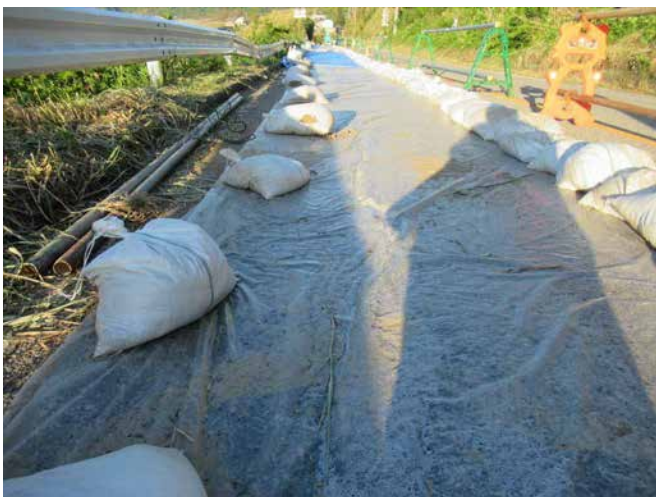
珠洲側でも路肩のクラックが発生している

クラックは道路延長方向に発生し、ブルーシートが張られる  
すでにボーリング調査が実施されている

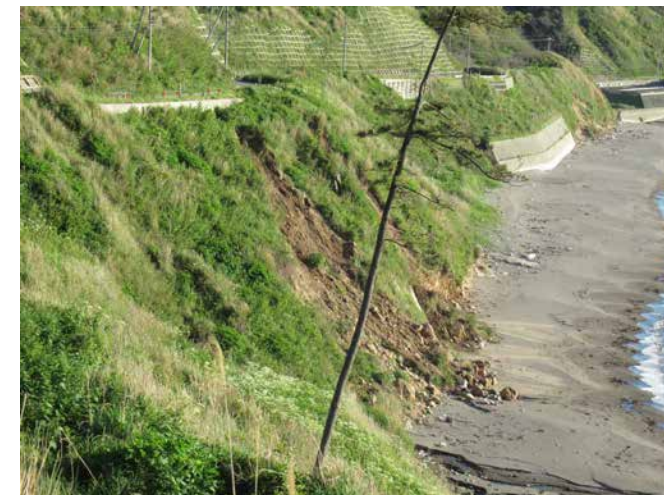
輪島側の道路下斜面の崩壊（路面に異常なし）

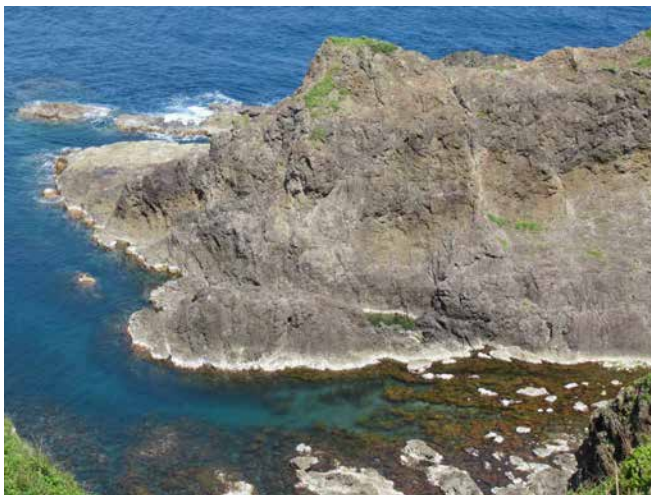
シャク崎には目立った変状、落石は見られない

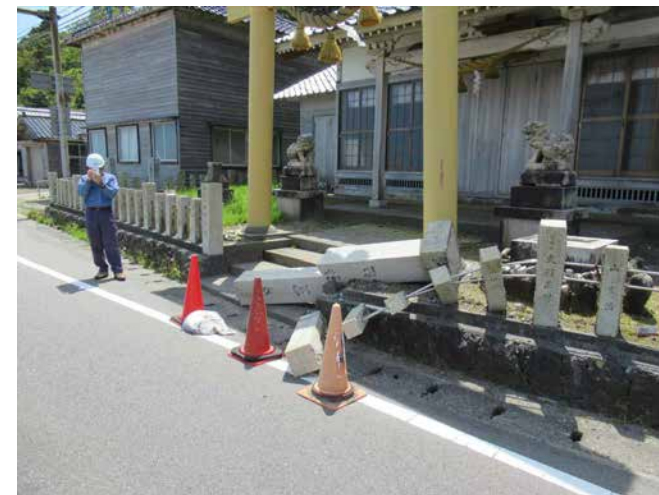
日置神社の灯籠が倒壊

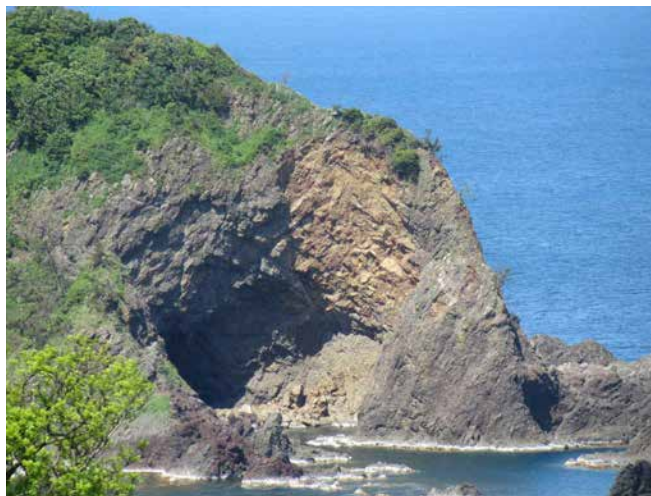
海食洞上面の崖が崩落？

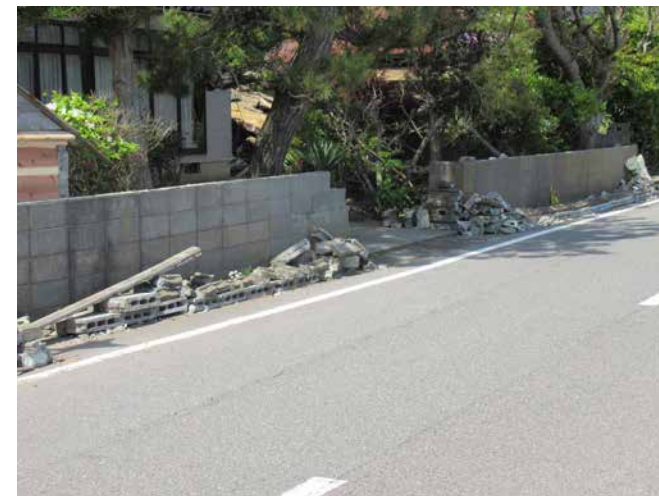
折戸町民家のブロック塀の損壊

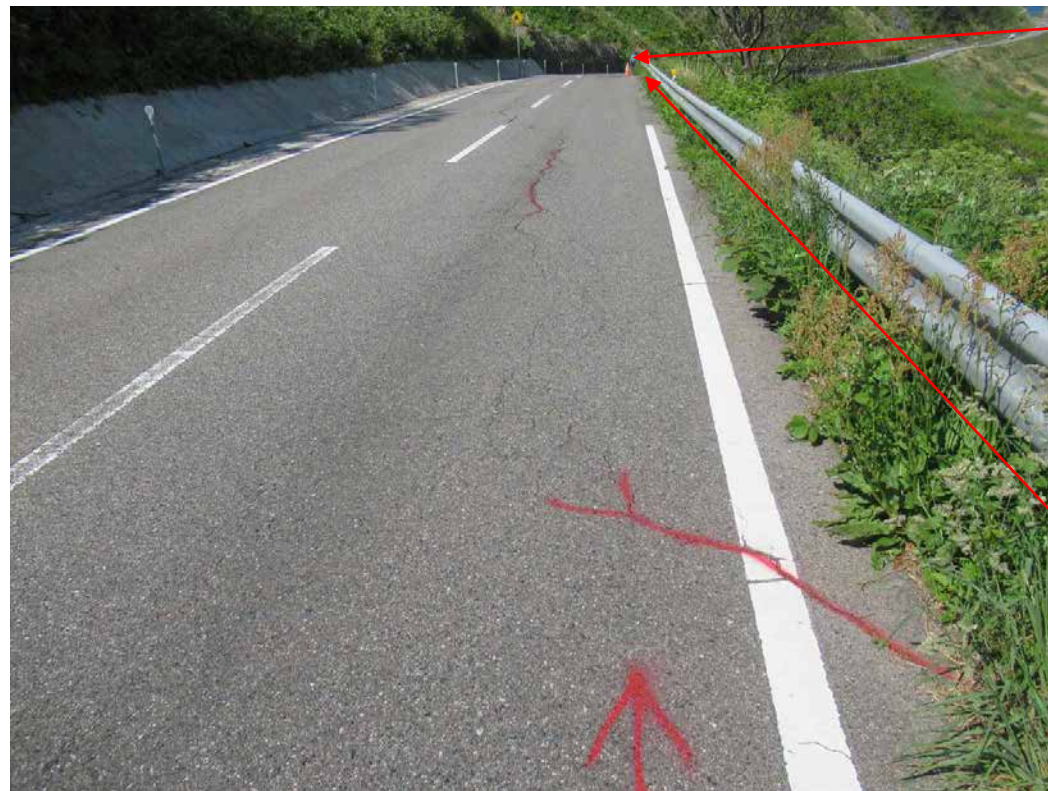
路面に生じたクラック 一部は中央線を越えている

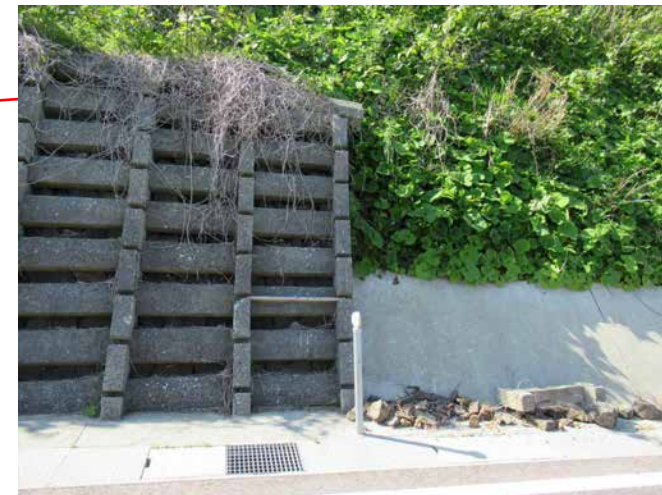
飛行機枠の上部が落下

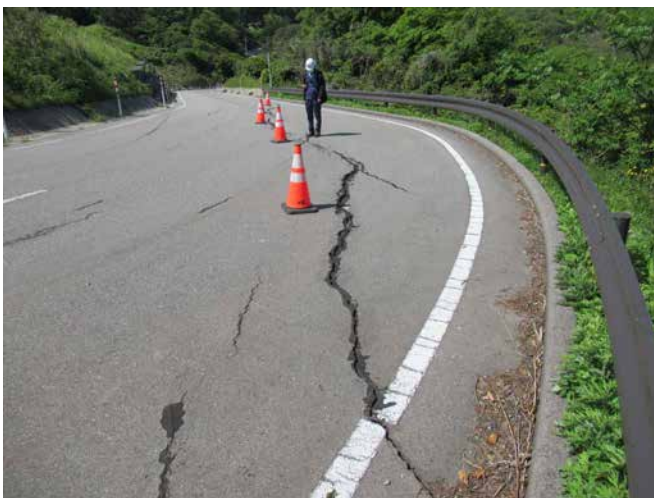
木ノ浦への分岐点（市道？）の路肩変状  
次ページのシャク崎に近い箇所

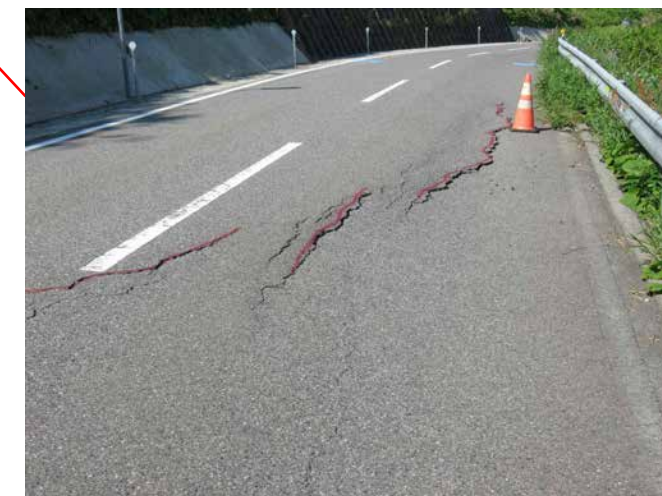
変状箇所の西側端部 段差を伴う

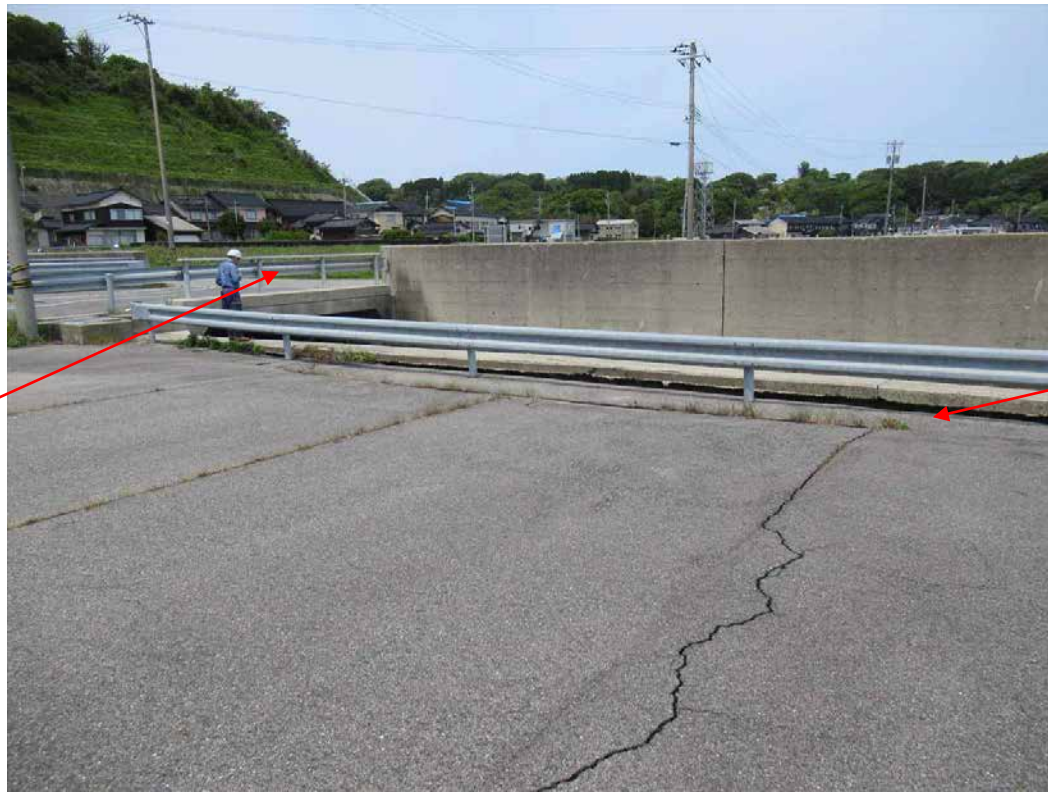
エプロン部分のクラック。写真の右側が海側

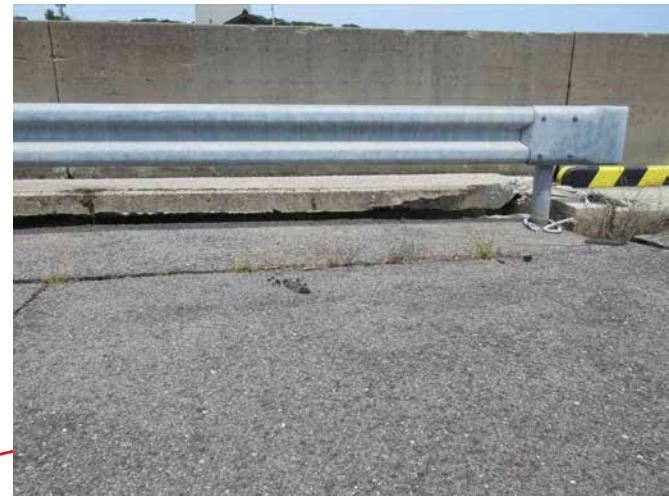
アスファルトが沈下し、擁壁天端に隙間が生じる

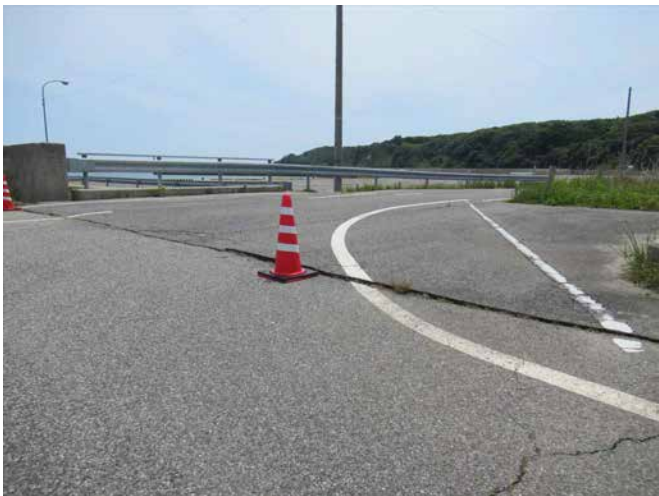
橋台部分に生じた道路の段差

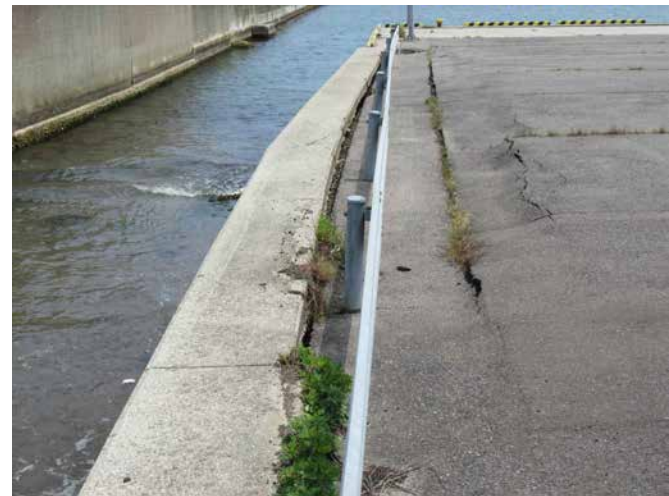
擁壁は川側に傾倒。背面が沈下

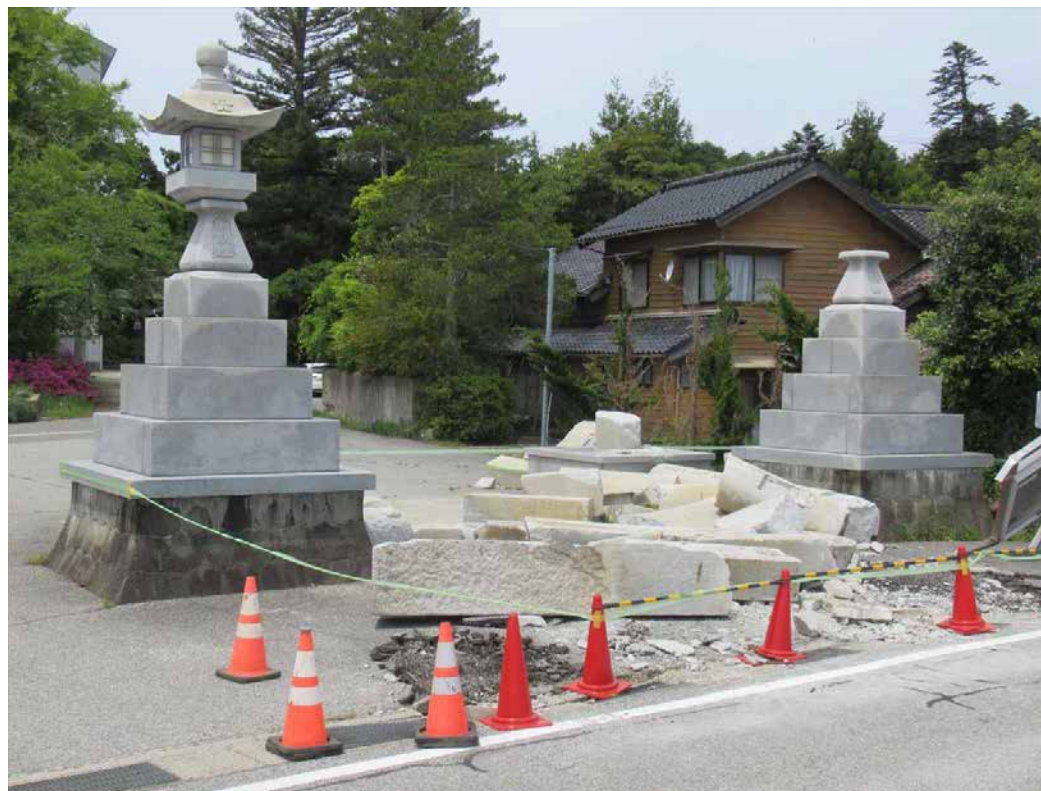
鳥居が海側（東側）に倒壊し大きく破損。右側灯籠上部も落下

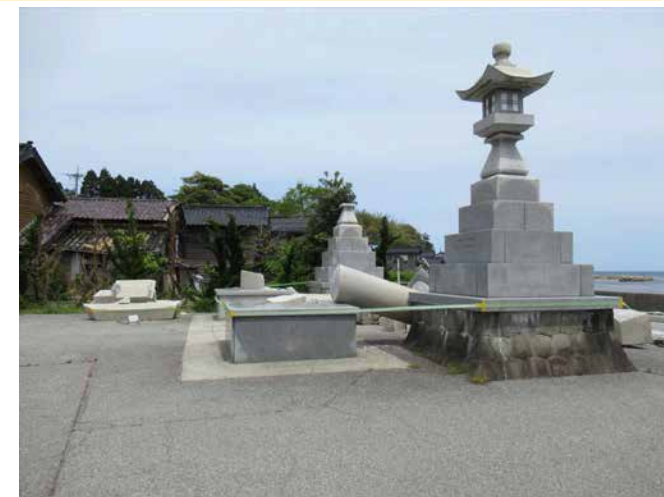
左写真を横から撮影

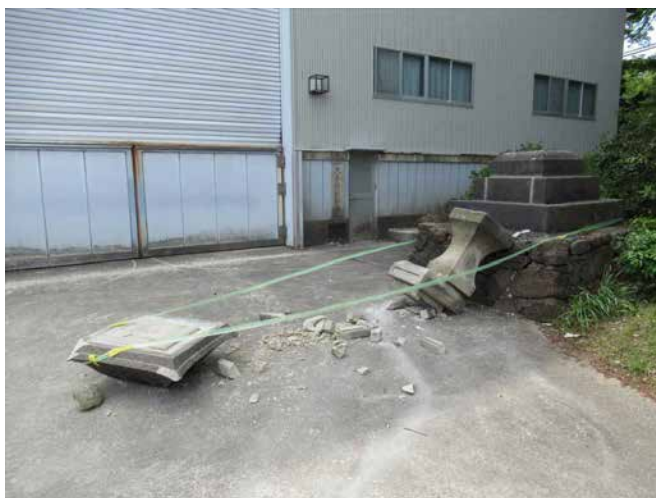
灯籠の落下

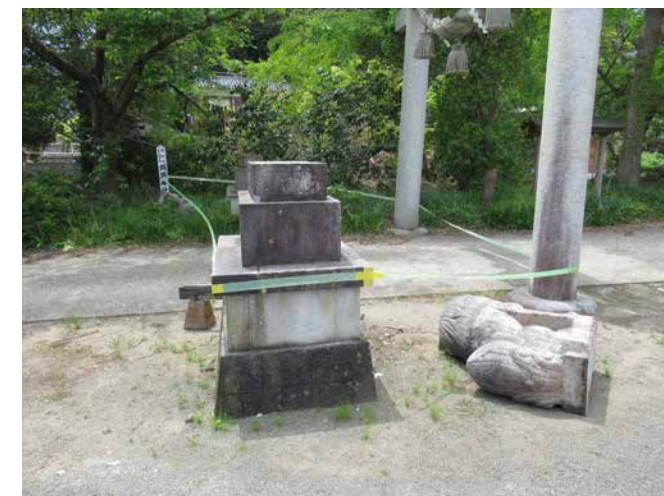
狛犬の落下

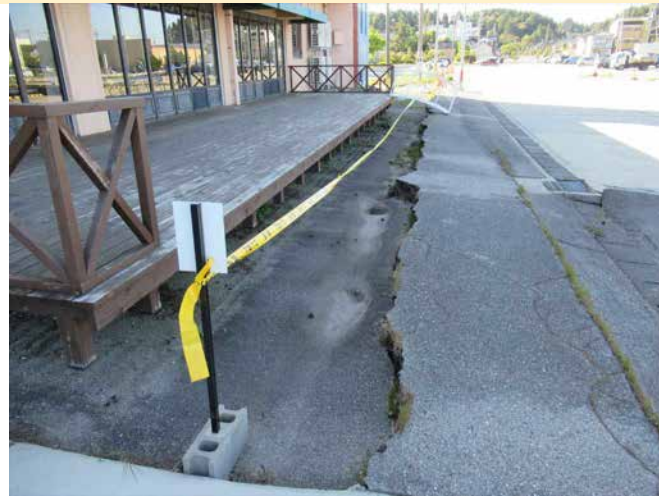
建物の横が溝状に沈下 深さ40cm程度

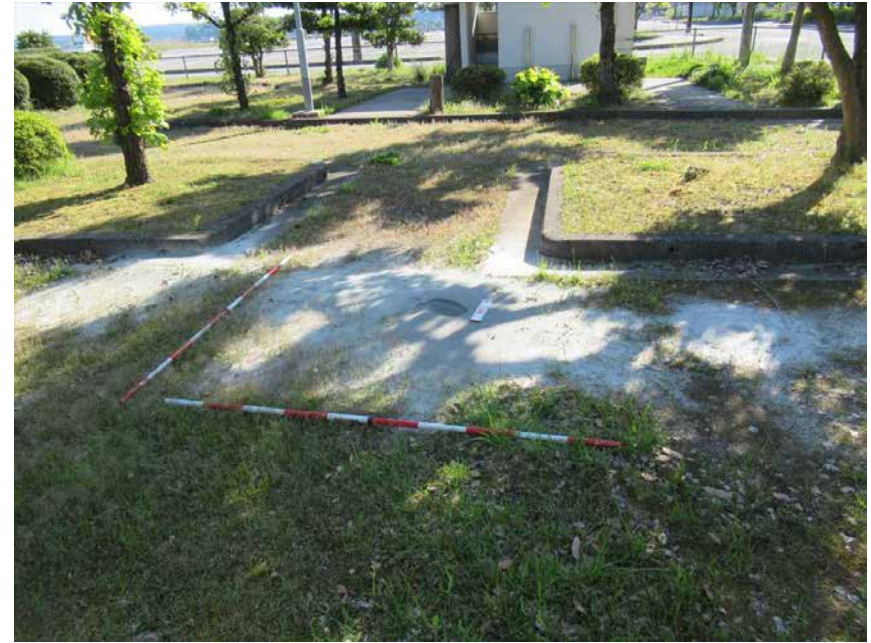
飯田港公園内に生じた噴砂 噴出は3～4箇所

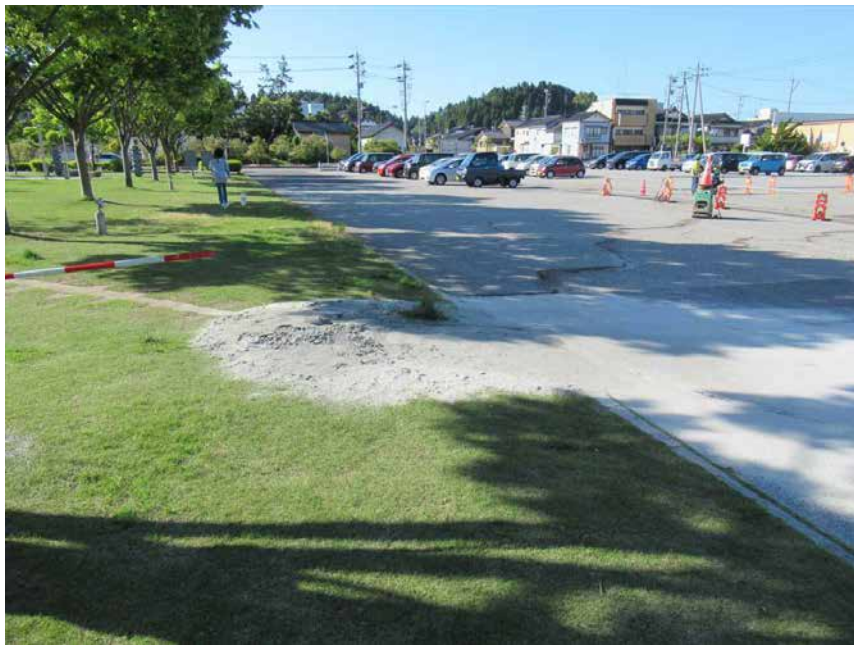
ラポルトすず東側芝生面に生じた噴砂

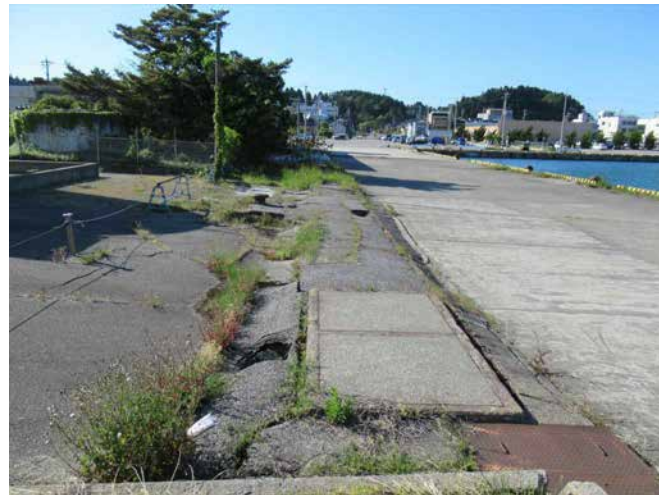
水路？の両側が沈下

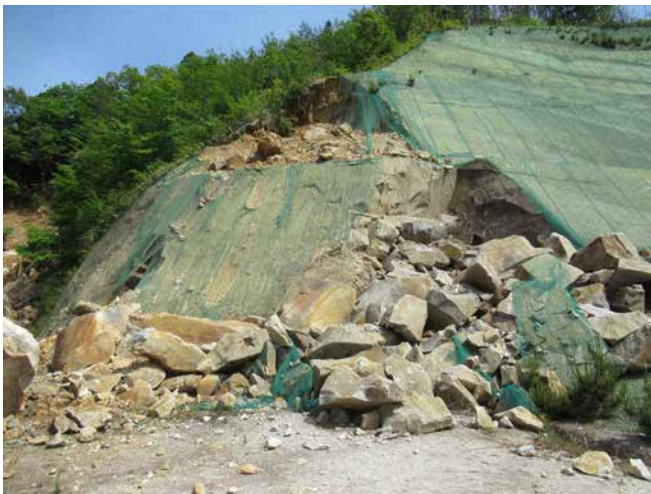
崩壊箇所を正面から撮影  
既往の節理を分離面とし、地震動により破壊、前面に飛び出したように見える

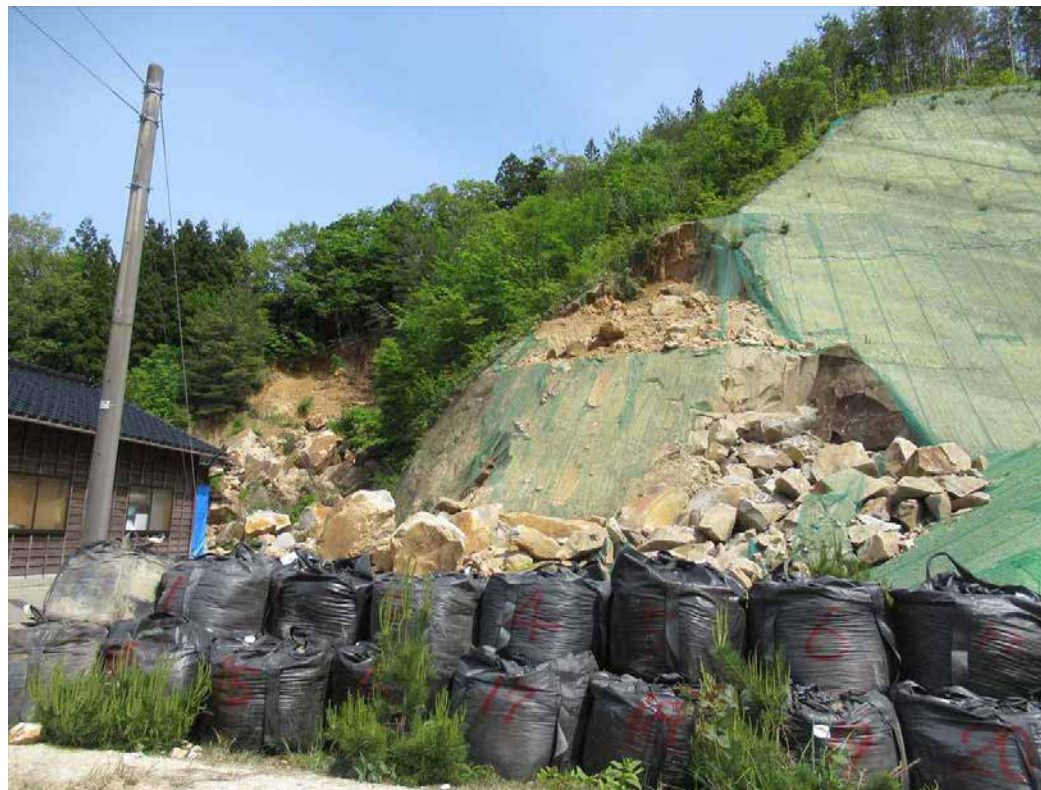
のり面の左側部の突出部で崩壊が発生  
写真左奥の法肩でも崩壊が生じ、岩塊が家屋を破壊する  
地質は珪藻質シルト岩。割れ目が大きか。岩塊は非常に軽い  
受け盤構造である

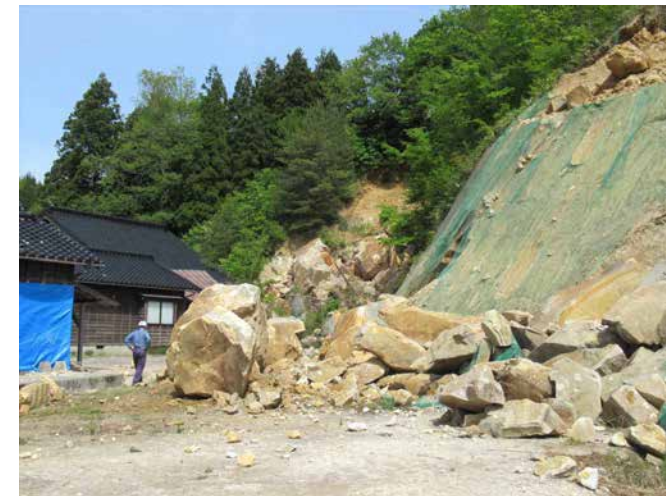
岩塊の崩落状況 大きいものは3m程度

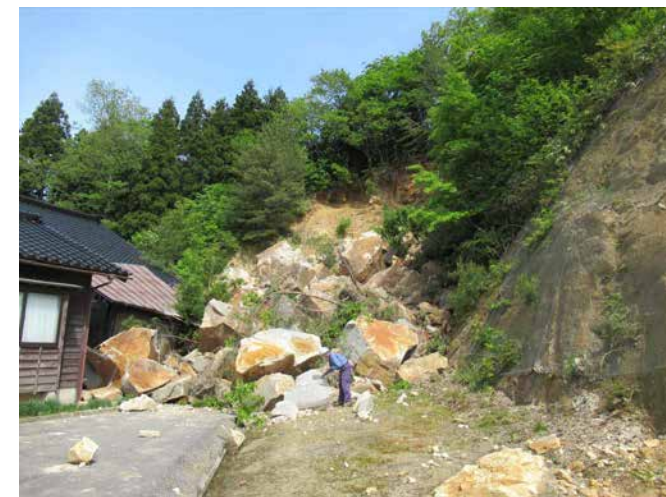
左奥の崩壊箇所は流れ盤の分離面で崩落か？  
崩落岩塊はかなり遠くに到達している

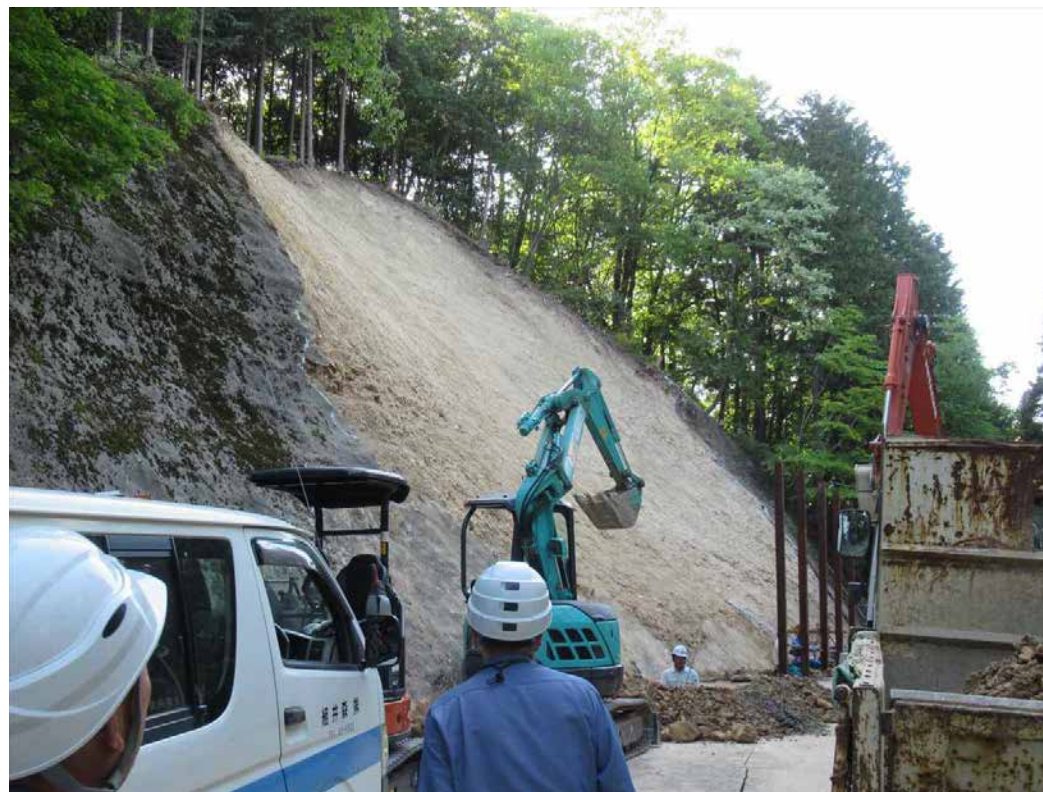
のり面崩壊箇所の復旧作業状況  
崩土を除去し、仮設防護柵を設置中  
地質は珪藻質シルト岩からなり、表層はモルタル吹付が施工されていた。  
未崩落ののり面では、モルタル吹付にクラックがやや多く、老朽化。

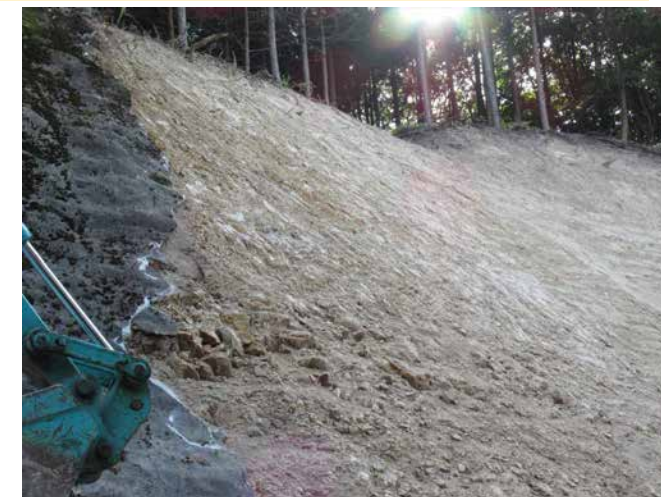
のり面状況 風化が進んでいるように見える

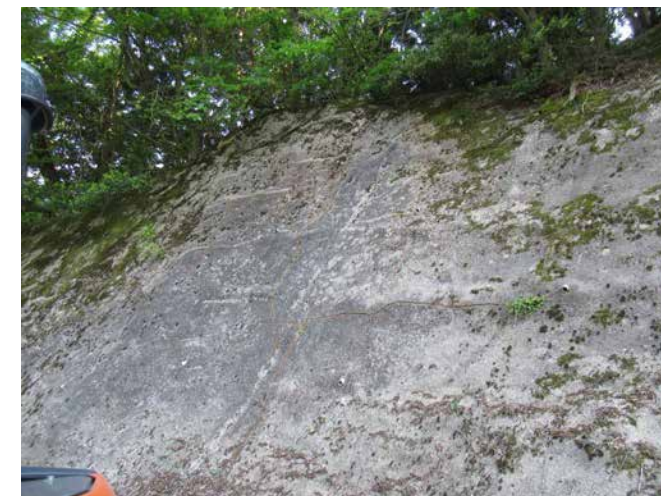
隣接のモルタル吹付面にはクラックあり

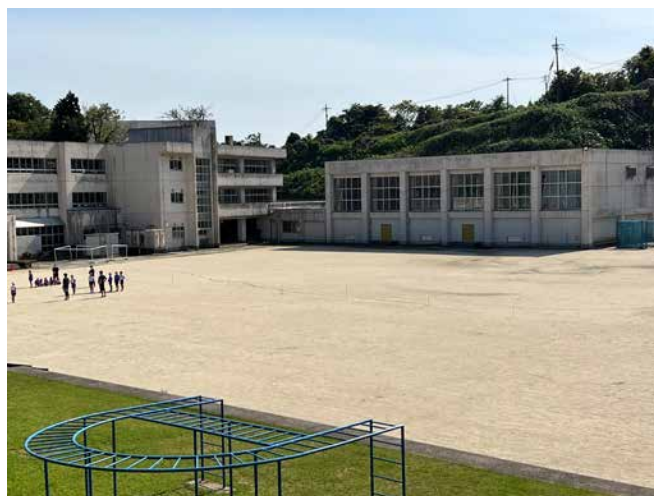
グラウンドに生じた地割れ（開口クラック）。  
校舎に被害はない模様

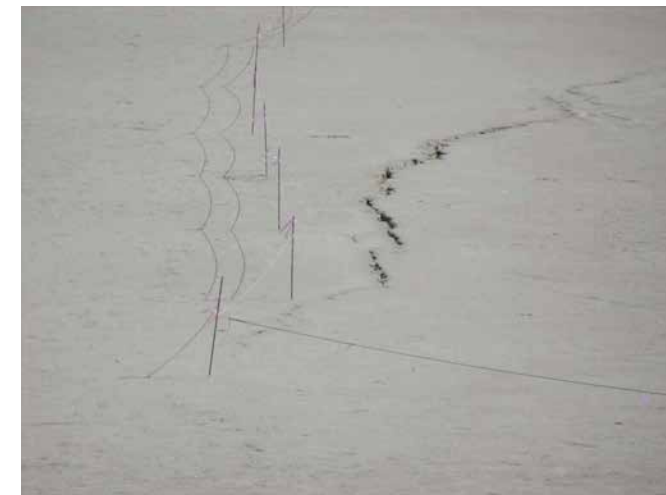
地割れの拡大写真

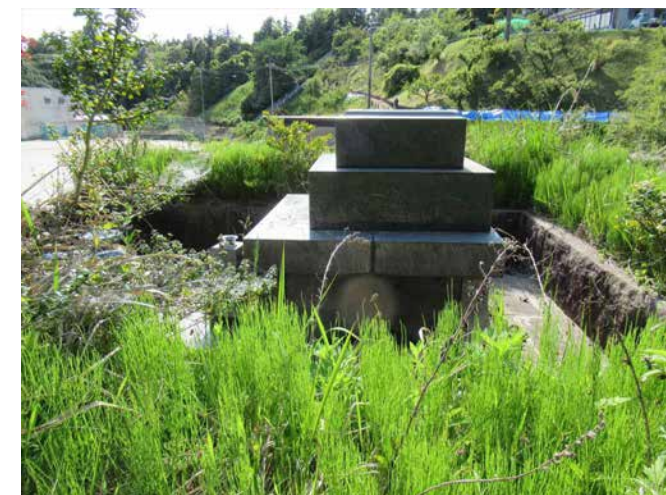
グラウンド横では墓石の倒壊が認められる

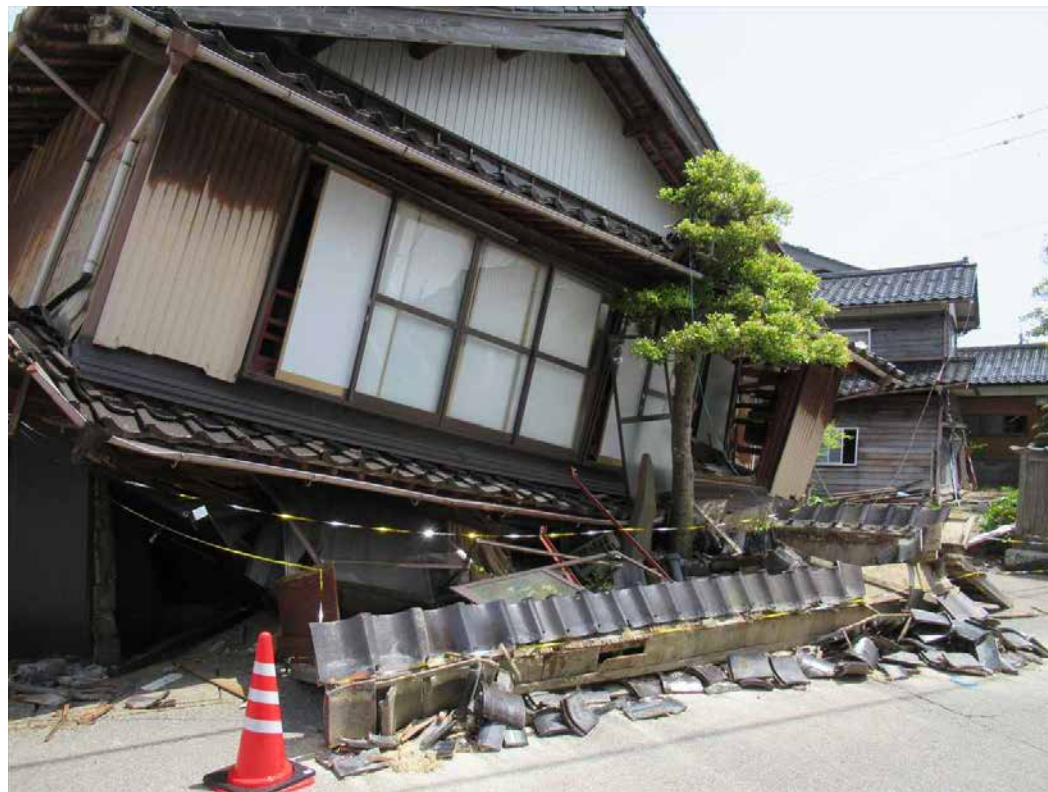
一階部分が損壊し、二階に押しつぶされている（正院町）

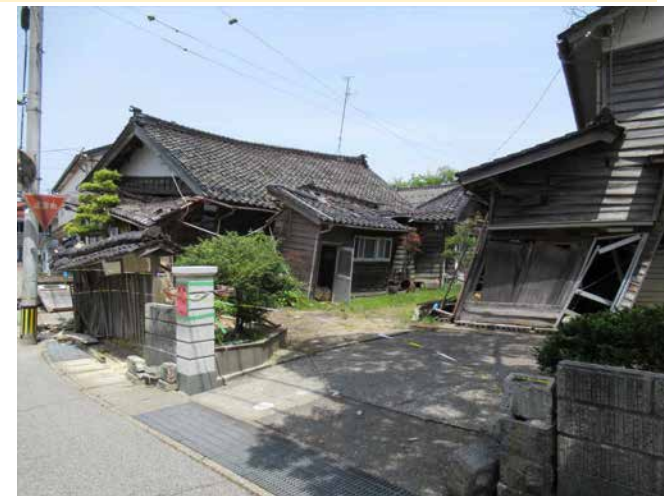
左写真の右側の建屋も倒壊

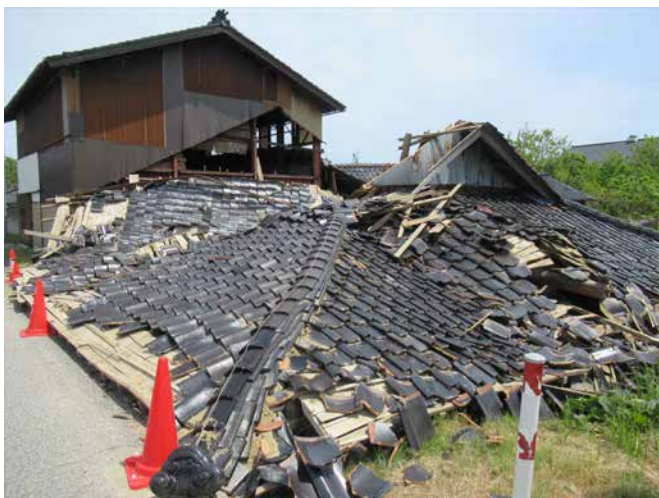
建物倒壊（蛸島）  
平屋部分が完全につぶれる。左側の建物に、  
つながっていた屋根部分の形が残る

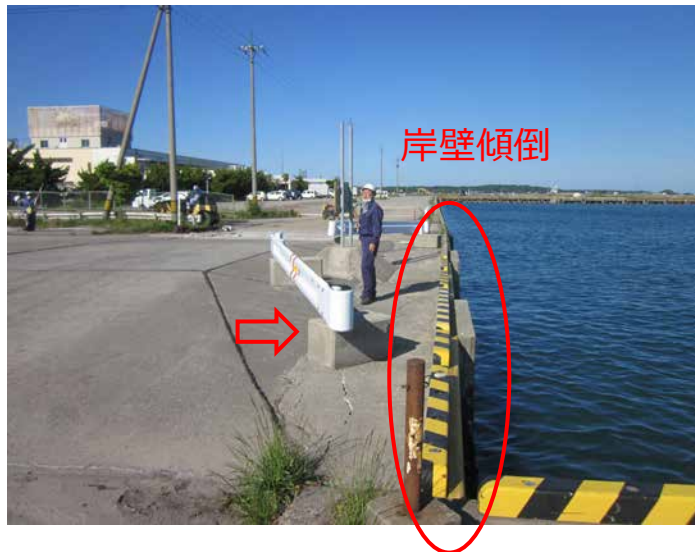
側方移動により岸壁が海側に張り出している

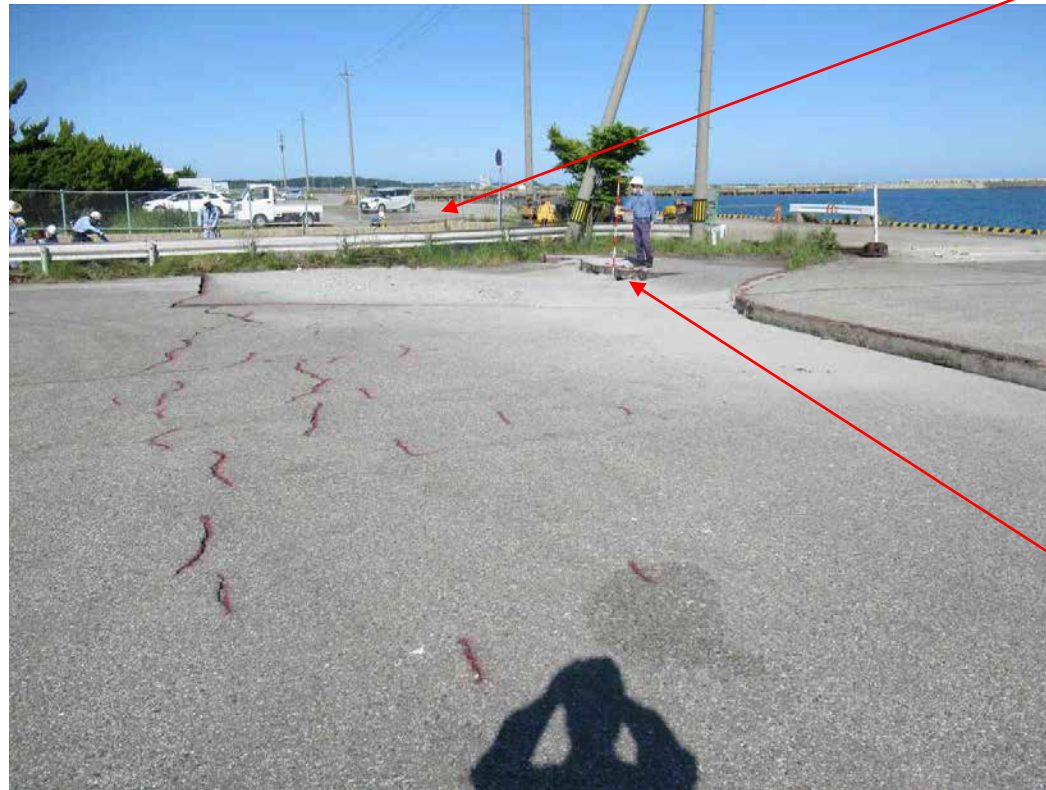
液状化により、エプロンアスファルトにクラックが多数発生。段差や噴砂もみられる。
