2023年5月5日発生  
石川県能登地方の地震被害状況

被災状況調査報告

**応用地質株式会社**

調査実施日：2023年5月11日～12日

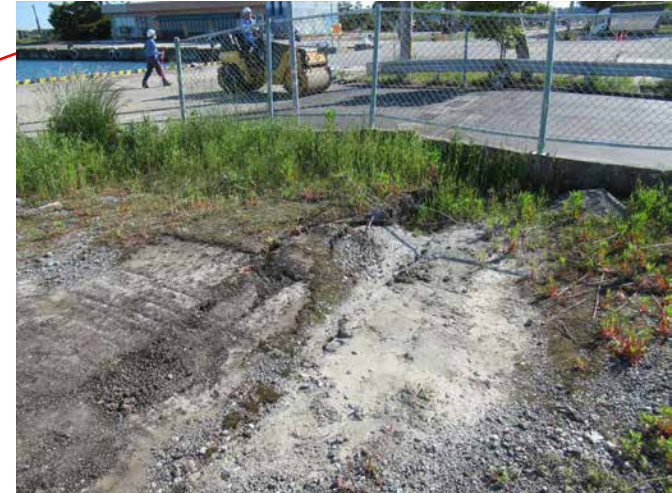
液状化による地表面の変形

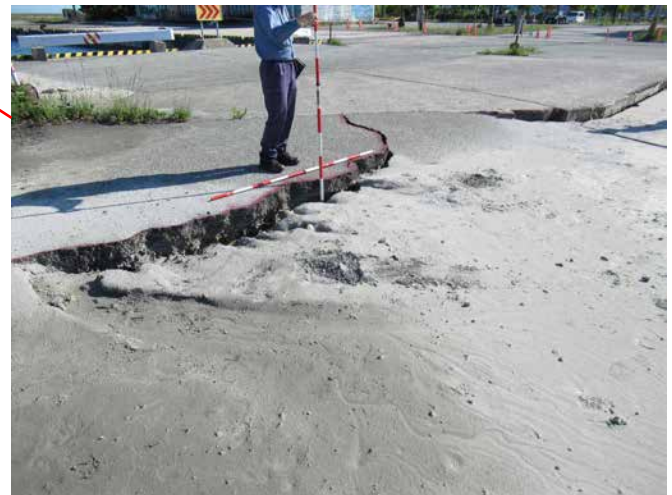
噴砂を伴う亀裂・段差

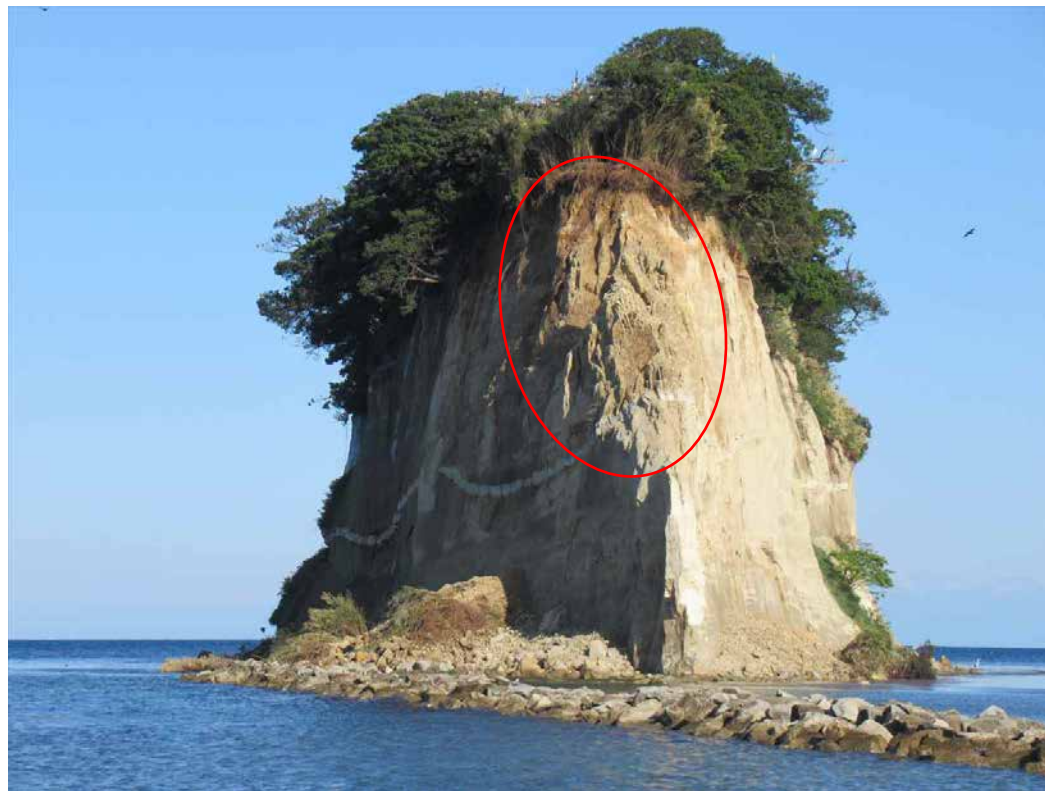
崖面には飯田層珪藻質シルト岩（中新世）が露出  
肩部の崩壊のほか、肌落ち状の崩落もあるとみられる

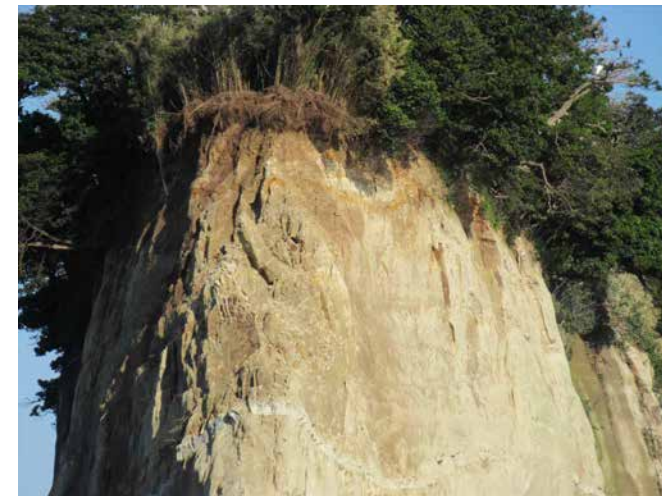
肩部の崩壊状況

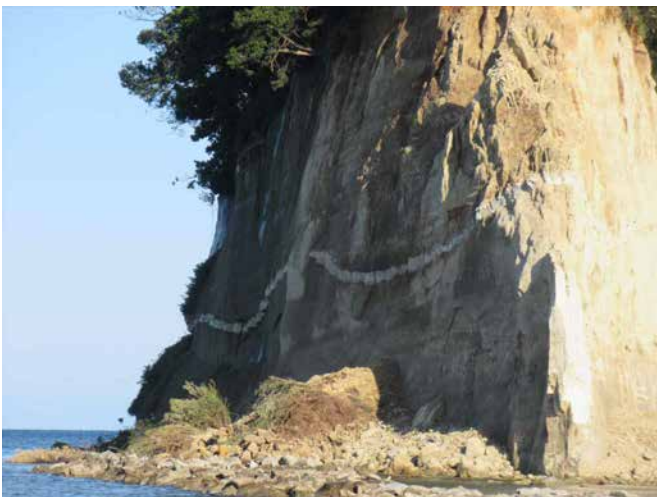
北側崖下に堆積した崩土と表層植生

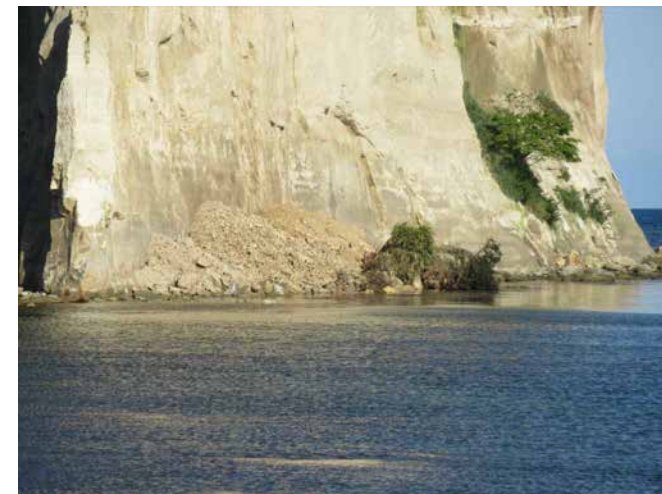
崖下に崩落岩塊が堆積

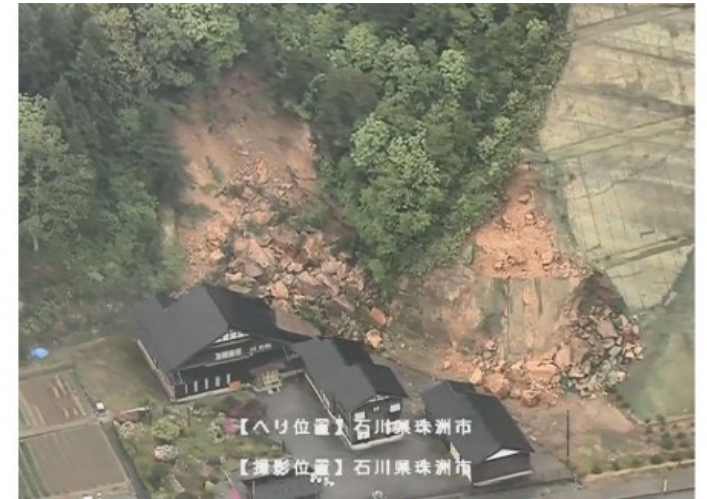
- ・珠洲市正院町岡田 がけ崩れ (右写真)  
※珪藻土層のブロック崩壊。右図ほかに周辺に同様の崩壊2か所

がけ崩れの状況 (珠洲市正院町岡田)  
※防災ヘリ「あおぞら号」による撮影
