## Over de kade

Een archeologisch onderzoek naar een kade en een windas bij de bouw van het gemaal Hoekpolder (Rijswijk)

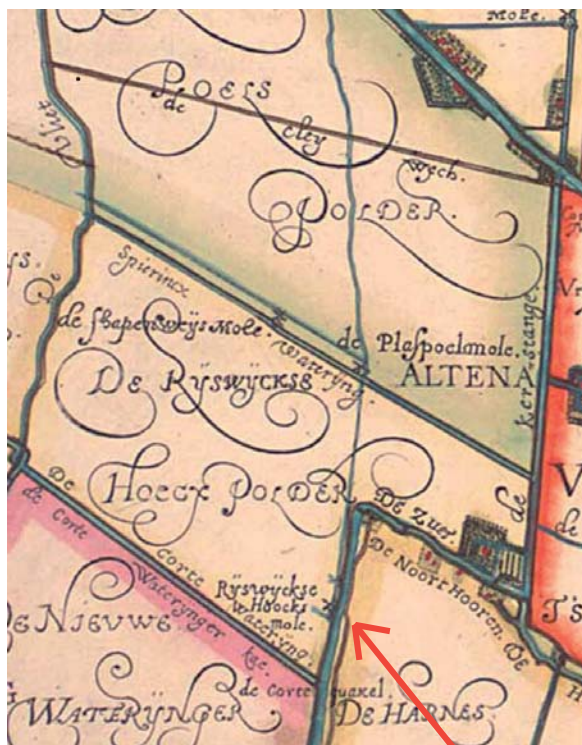
Afbeelding 12. De windas  
op de kaart van Johan van  
Beest, 1629

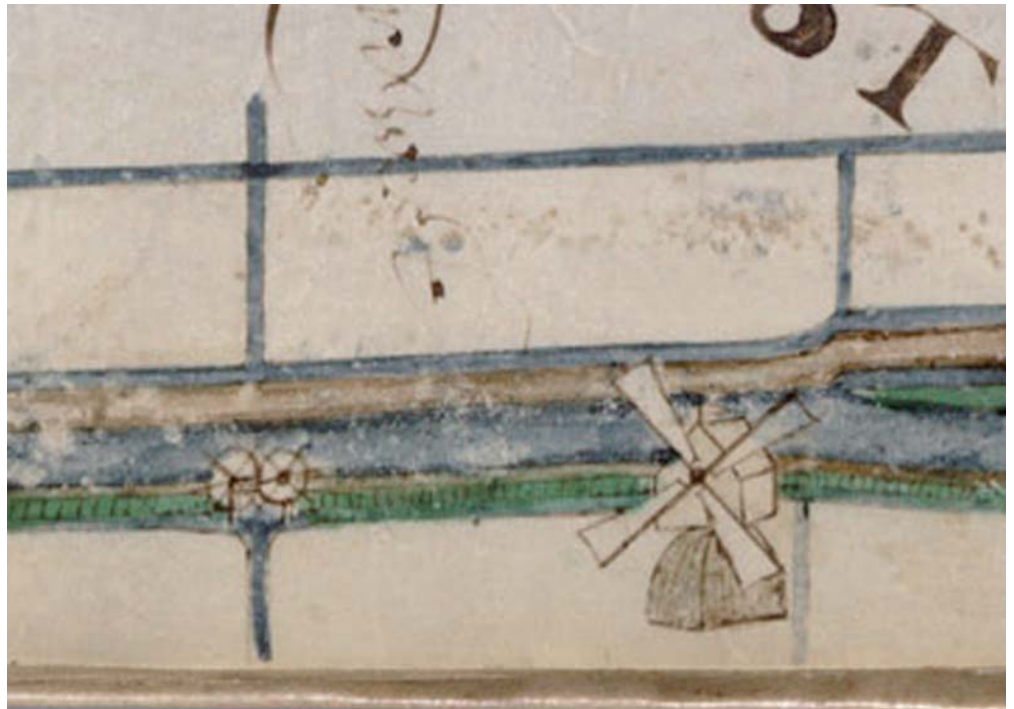
molen en de windas. De windas is voorzien van een draaimechaniek bestaande uit twee stijlen, een horizontale rol, voorzien van spaken aan beide uiteinden (Gemeente-archief Delft, Kaartboek Weeshuis, folio 5r en 6v) (afb. 10).
