東京タワー耐震改修工事報告

Report on Seismic Renovation of Tokyo Tower

東京タワーは1958年（昭和33年）12月に完成され、高さ333mを誇る世界でも有数の超高層タワーである。戦後日本の復興の象徴として、また高度経済成長の原点として広く親しまれている。2013年5月12日の地上波アナログ放送電波停止により、塔頂部の補強工事に着手することが可能になった。本稿は東京タワー耐震改修工事のうちで塔頂部耐震改修工事における、既存スーパーターン支柱の更新工事と既存スーパーゲイン塔の補強工事を報告するものである。

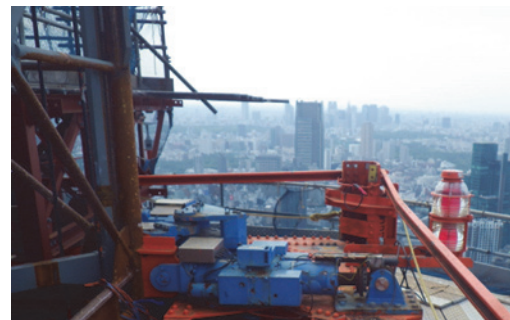
今回の耐震工事により塔頂部の重量が大幅に増加し、既存の制震ダンパー及び塔体とSG塔とを固定しているロック機構の更新が必要になった。

写真-4 H27制震ダンパー（更新前）

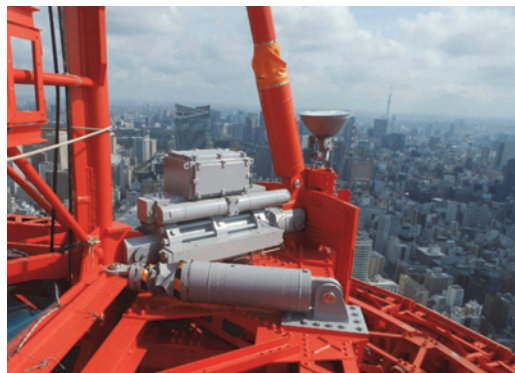
新設制震ダンパーは塔体側とSG塔を繋ぐように配置されており、SG柱1本に対し水平ダンパー2基、鉛直ダンパー1基と中立シリンダーにより構成されている。平常時は、中立シリンダーによって塔体とSG塔が固定され、風や小規模の地震等による水平力は各ダンパーを介さずにそのまま塔体側へ伝えられる。しかし、大型の地震時や台風などの強風により一定以上の水平力が中立シリンダーに加わると、中立シリンダー内のロック機構が解除され、SG塔の挙動が各ダンパーへと伝わり運動エネルギーを吸収するように作用する。

写真-5 H27制震ダンパー（更新後）

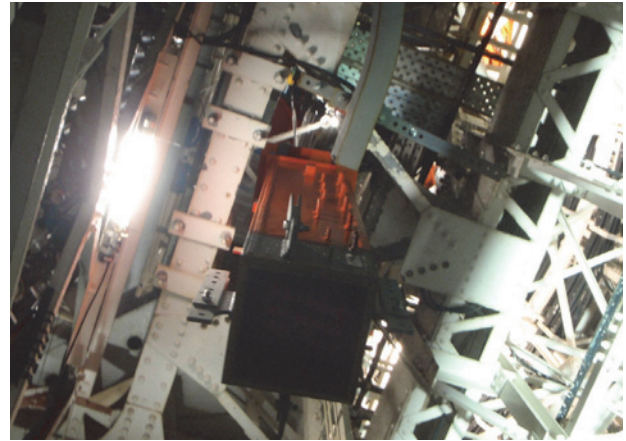
塔頂部までの資機材の運搬経路はH24～H27間のデジタルアンテナの発信する電波に影響を及ぼす懸念があり、アンテナよりも内側を通過する必要があった。資材揚重は塔体鉄骨内側の非常に狭い箇所を通過する為（**写真-6**）、新設ST支柱材や中立シリンダーの形状と重量は揚重開口の大きさと揚重設備の能力に合わせて設計された。

写真-6 B号デリック揚重開口
（新設ST支柱揚重時）

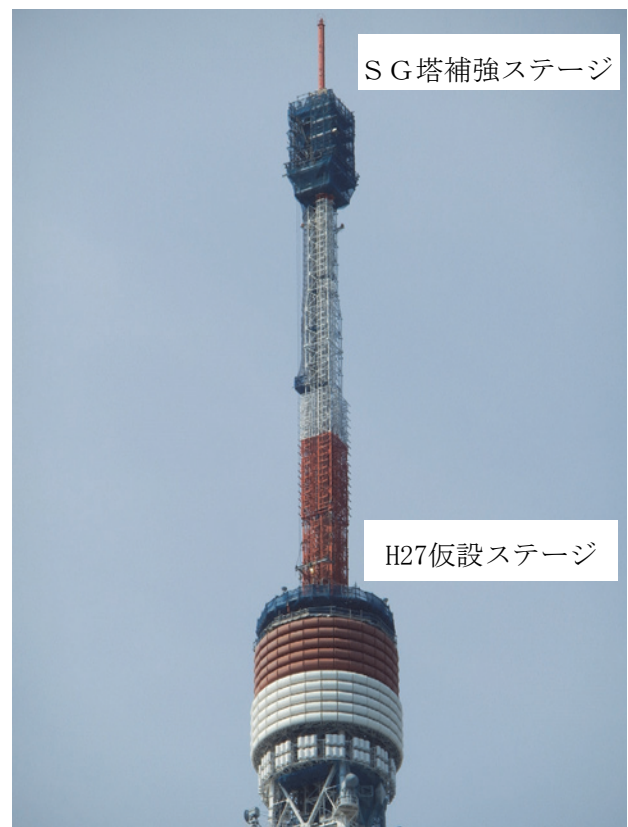
各作業ステージについて、着工時の2012年1月から2013年5月12日までの間は東京タワーからデジタル放送の電波が送信されており、電波干渉の関係上鋼製の足場材を使用することができなかった。そのため本工事では杉板とFRPパイプ等、電気絶縁性のある足場材で計画した。

またSG塔補強用仮設ステージについては組立て時期がSG塔アンテナ撤去後の為、足場の材質については特に制限がなかった。そこで従来の単管足場ではなくジョイント部分にクランプを使用しないクサビ緊結式足場材を採用した。これは地上から250m以上の超高所作業という施工条件から、飛来落下による災害が重大事故につ

ながると予想されたため、クランプ等の小物の使用を最小限に抑えることで落下のリスクを減らすことを目的として計画した。

写真-7 塔頂部ステージ外観

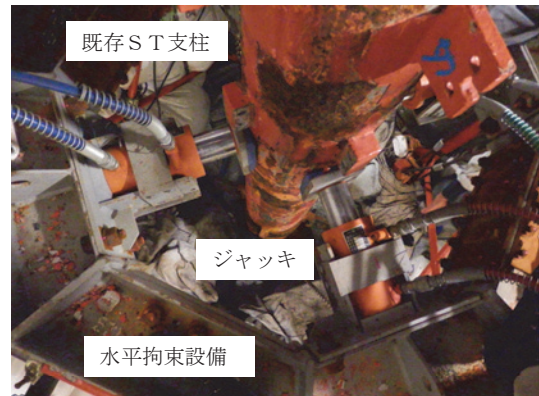
解体開始時点ではST支柱の重心位置はSG塔頂部よりも上にあるため、SG塔に飲み込まれている部分のG-4～G-1の水平材に水平拘束設備（写真-8）を設置して油圧ジャッキによりST支柱の転倒を拘束した。

写真-8 水平拘束設備

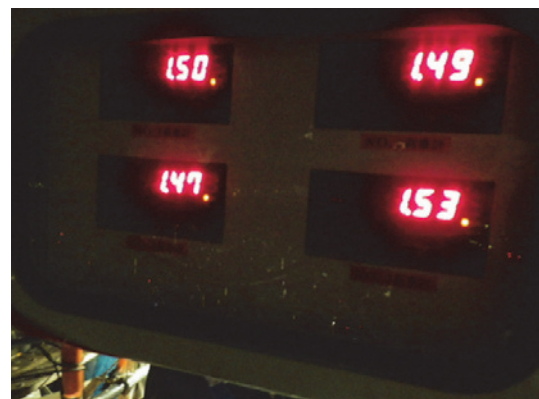
ST支柱の吊降ろしは、SG塔頂部に仮設構造体を設置し、そこに4台の7.5t吊り手動チェーンブロックを吊り下げて行った。荷重の偏りを防止するために、荷重検出器を用いて各チェーンブロックにかかる張力を常時計測し（写真-9）降下量を管理しながら吊降ろし作業を行った。

写真-9 荷重表示状況（単位：t）

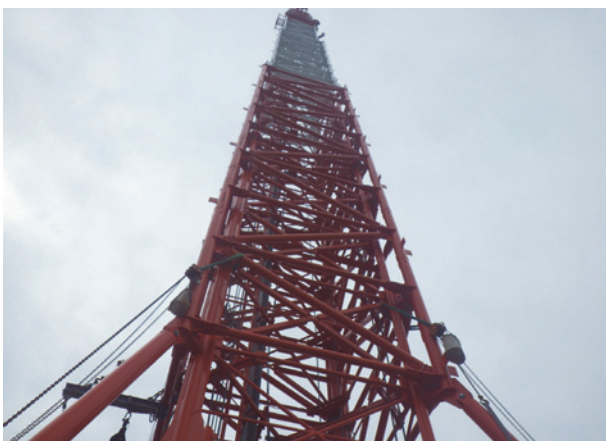
既存SG塔頂部から下へ向けて取付けが進められた。取付け作業のサイクルについては前述のST支柱と同様で、夜間に鉄骨の組立てを行い昼間に溶接を行った(写真-10)。

写真-10 SG塔補強フレーム

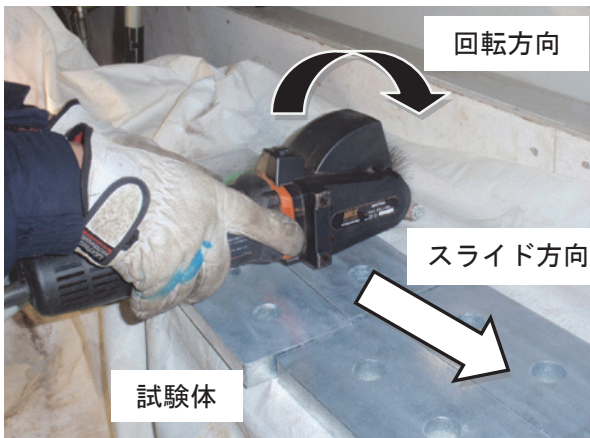
試験体は、既存鉄骨側を溶融亜鉛めっきしブリストルブラスターにより現場で処理（写真-14）したものの、補強部材側を無機ジンクリッチペイント塗装したものを想定して実施した。摩擦面の粗さは、50~100 μ m Rzとし、試験体表面の測定点にて表面粗さ計で計測した。（図-4）摩擦面処理の結果、試験体の表面粗さは計測点の各点でばらつきがあるが、50 μ m Rz以上の値が得られた（表-2）。

写真-14 ブリストルブラスターによる摩擦面処理状況

日本建築学会推奨の試験方法にてすべり試験を実施した。試験の結果、3試験体ともに0.40以上の滑り係数が得られていることを確認でき、監理者と協議の上で本工事においてブリストルブラスターを使用した溶融亜鉛めっき面の摩擦面処理が認められた。

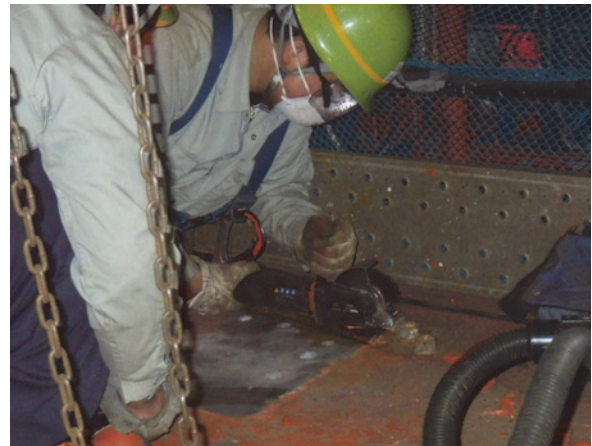
H27制震ダンパー取付けに伴い、制震ダンパーと塔体側が取合うガセットは、めっき高力ボルトによる摩擦接合とされている。ガセット取付け箇所の既存鉄骨表面には溶融亜鉛めっき処理が施されており摩擦面処理を工事現場で施工する必要があった。この摩擦面処理にはブラスト処理面が形成可能な可搬式電動工具（商品名：ブリストルブラスター）を用いることを検討し、十分な摩擦面を得られるか高力ボルトすべり係数試験を実施して検証を行った。

写真-15 摩擦面処理現場施工状況
