2023年5月5日発生  
石川県能登地方の地震被害状況

被災状況調査報告

**応用地質株式会社**

調査実施日：2023年5月11日～12日

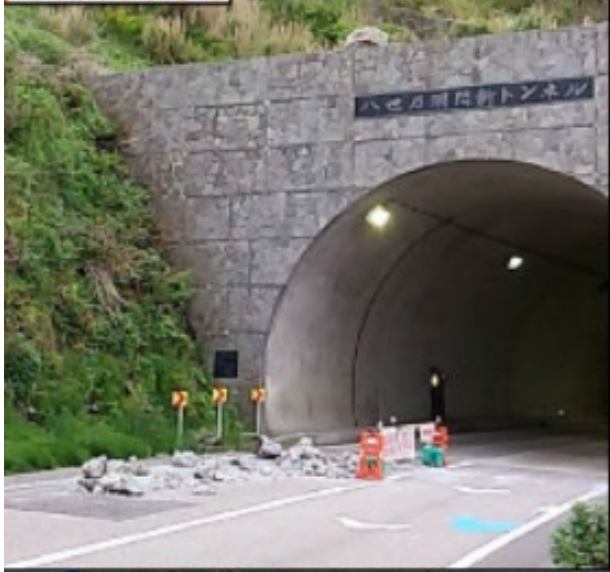
珠州市真浦町

落石状況（石川県土木部 WEB公表資料）

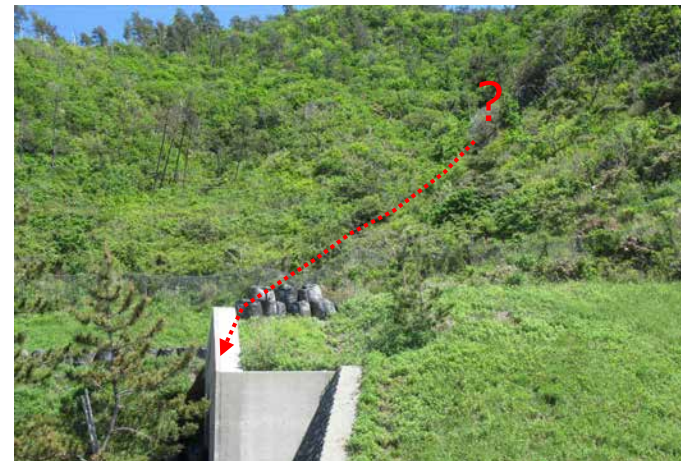
落石経路となった谷地形（発生源位置は本調査では、未確認。余震継続中で斜面内に立ち入りできず）

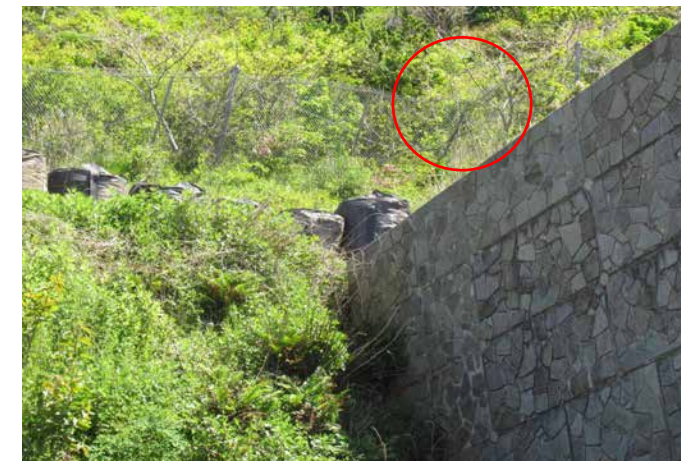
ネットが落石で変形し上を乗り越えたとみられる
