Construcción del muelle de Progreso

Eric I. Moreno, Andrés A. Torres Acosta y Pedro Castro Borges

RESUMEN

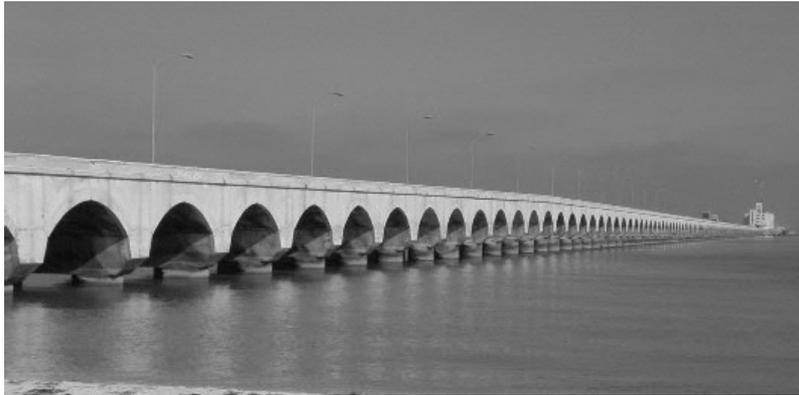
Figura 1. Vista General del Muelle de Progreso.

El puerto de Progreso de Castro, en el estado de Yucatán, México (Figura 1), está situado en la costa Norte de la península de Yucatán a 21.5 grados latitud Norte. El clima del puerto es tropical húmedo y su temperatura está normalmente entre 25 y 40 grados centígrados. Los vientos más frecuentes provienen del NE y SE, aunque los más fuertes provienen del N y NW. Durante los meses de abril a octubre, es frecuente tener vientos huracanados de hasta 175 km/hr. Geológicamente, la península de Yucatán es una formación de roca caliza, cuya litoral está cubierto de 4 m, aproximadamente, de arena fina, desapareciendo ésta entre 350-400 m de la costa, convirtiéndose el piso en roca desnuda. Esta formación continúa dentro del Golfo de México hacia el Norte con una pendiente de aproximadamente 1:1000 (Christensen 1954). Las corrientes marinas medidas en el lugar durante el período de construcción del muelle fueron de entre 0.15 a 0.30 m/s con dirección paralela a la costa causando un movimiento continuo del recubrimiento de arena. Desde esas fechas los estudios realizados confirmaron que era imposible dragar el suelo marino para darle

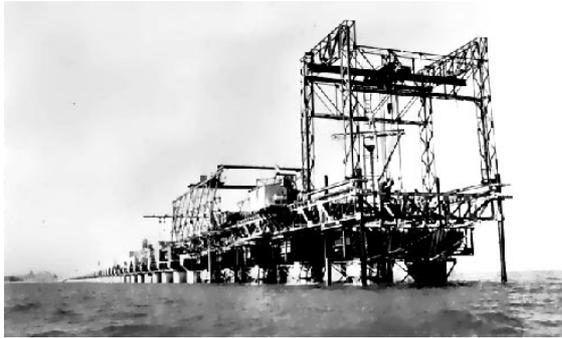
Figura 7. Vista de la estructura utilizada para la construcción del muelle (Christensen, 1954)

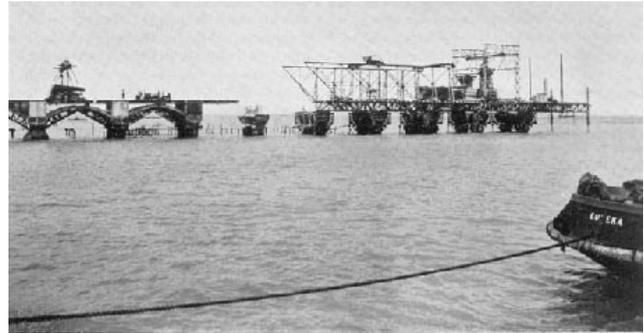
Figura 8. Desfasamiento entre las dos estructuras metálicas empleadas (Christensen, 1954)

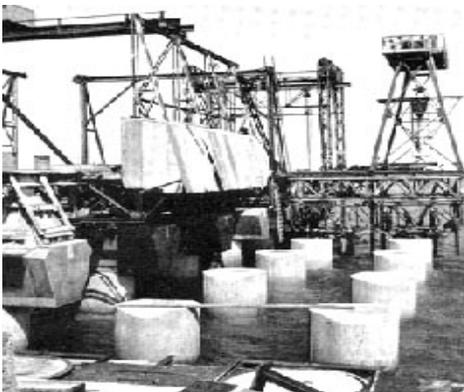
Figura 9. Construcción de la plataforma del muelle (Christensen, 1954)

Al final del viaducto se construyó la plataforma del muelle fiscal de 205 m de largo y 50 m de ancho. Esta plataforma posee los mismos elementos estructurales que conforman el viaducto: pilas de concreto simple, cabezal de concreto reforzado con acero inoxidable y arcos de concreto

simple (Figura 9). Consta de 25 entre-ejes de 8 metros de largo, con 26 filas de 10 pilares. Cuatro de estas filas contienen pilares de anclaje (los dos extremos y dos en medio). Los arcos de concreto tienen un claro de 5.20 m y una altura de 1.66 m. Al centro de esta plataforma se construyó el edificio de la aduana con 3 niveles de altura y construido con estructura a base de columnas, traveses y losa maciza de concreto reforzado. En la Figura 10 se muestra una vista aérea de esta plataforma y el edificio aduanal al tiempo de su inauguración.

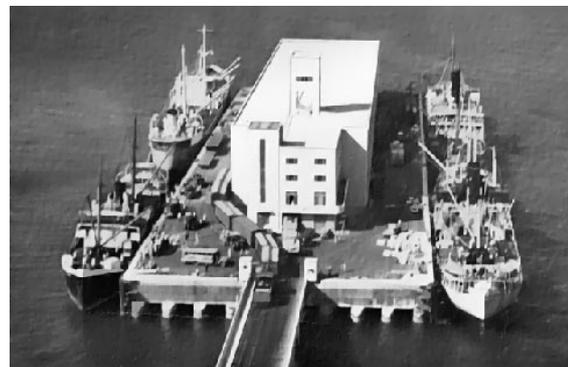
Figura 10. Vista aérea de la plataforma del muelle fiscal en 1941 (Christensen 1954).
