2023年5月5日発生  
石川県能登地方の地震被害状況

被災状況調査報告

**応用地質株式会社**

調査実施日：2023年5月11日～12日

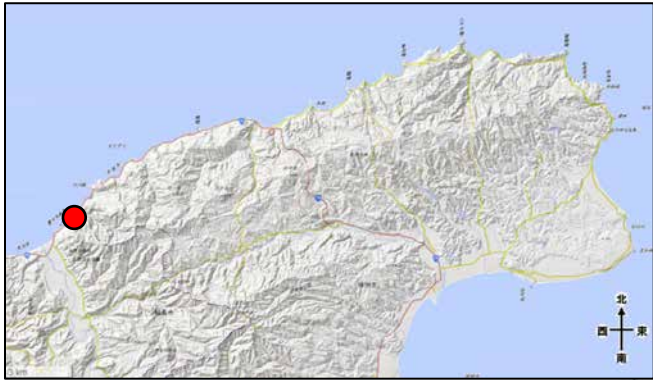
H19 (2007) 被災時写真(応用地質撮影)

H19被災状況 (2007年当時) と今回の比較写真 : H19年の被災地では、新たな落石、岩盤崩落は確認されない。

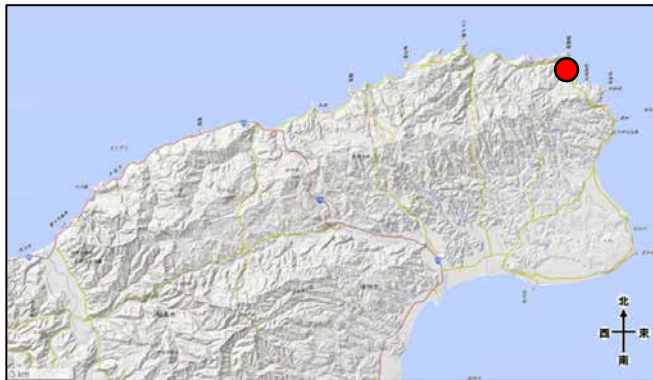
液状化に伴う沈下やクラックが発生。飯田港に比べて損傷は軽微

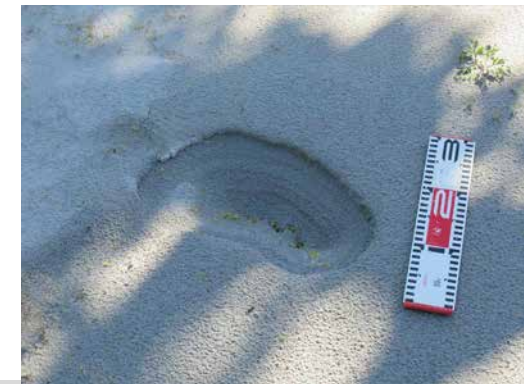
上写真の噴砂口

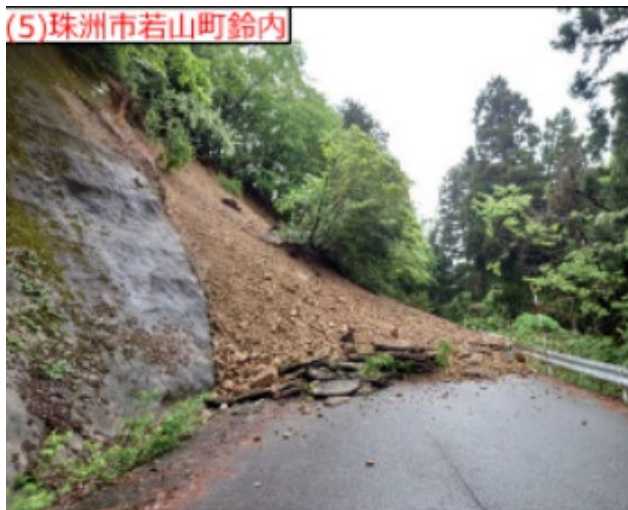
(5) 珠州市若山町鈴内

県道のり面崩壊。復旧工事が進められている

崩壊状況（石川県土木部公表資料より）

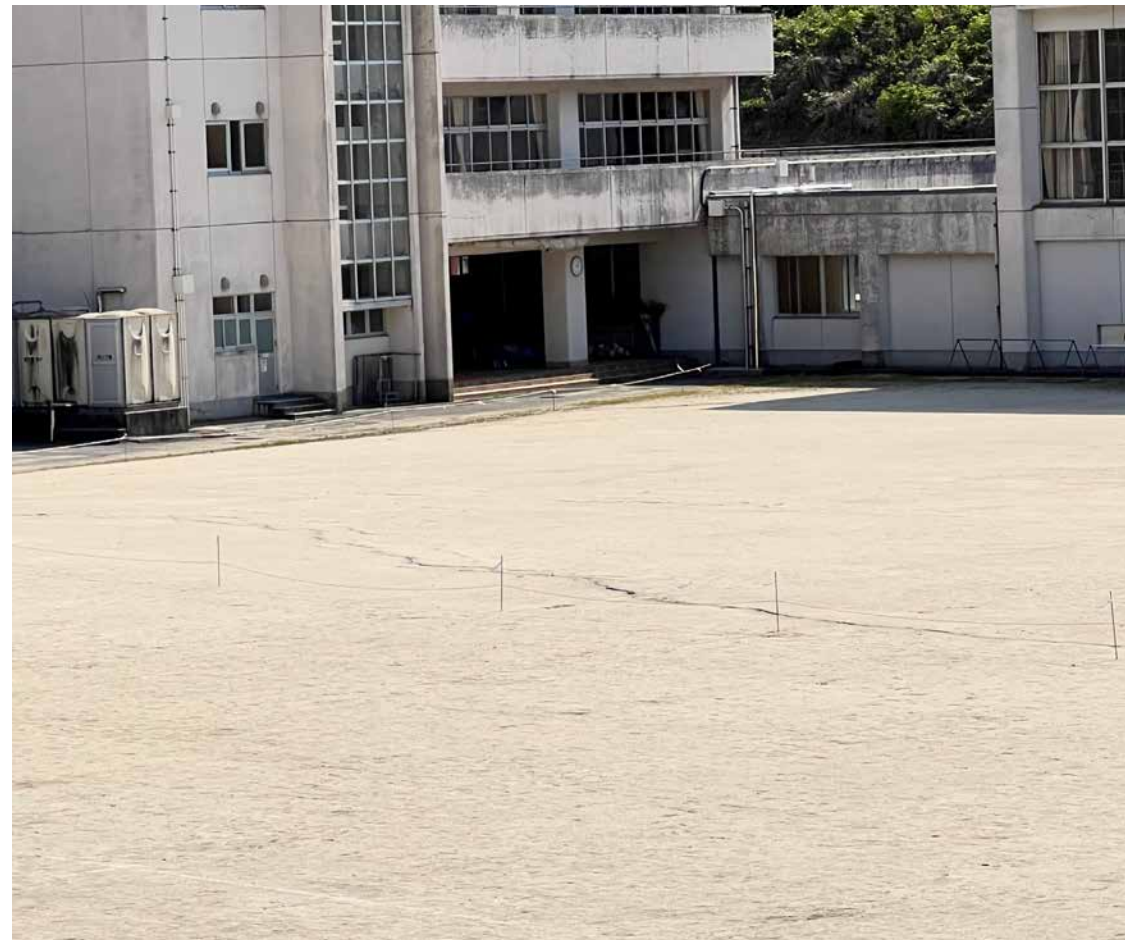
小学校の全景（山側より撮影）  
谷部に切盛で造成されたとみられる  
グラウンドでは相撲の授業を実施中。

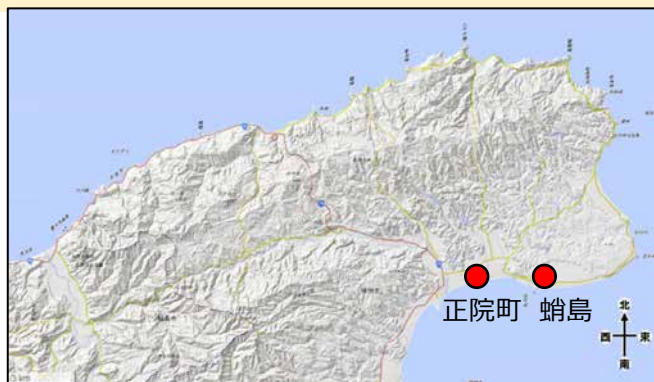
珠洲市中心部では建物の倒壊が散見。家屋調査で「要注意」と判定されたものが目立し、一部は「危険」と判定

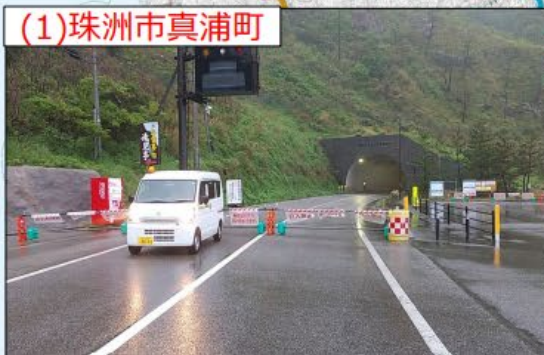
(1)珠洲市真浦町

(1)路線名：(国)249号  
箇所：珠洲市真浦町  
～輪島市町野町曾々木  
事象：落石

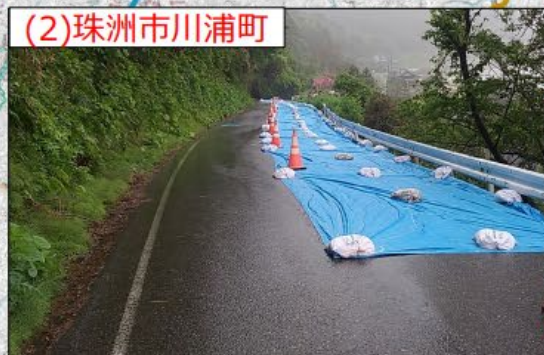
(2)珠洲市川浦町

(2)路線名：(主)大谷狼煙飯田線  
箇所：珠洲市川浦町  
事象：路面の段差

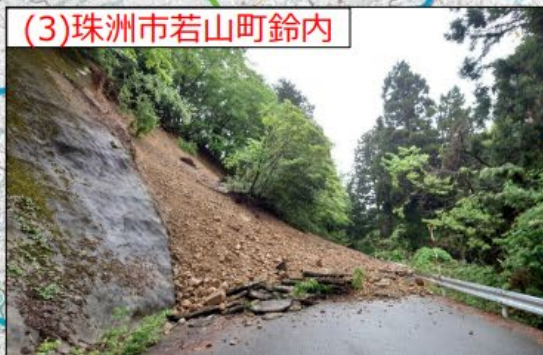
(3)珠洲市若山町鈴内

(3)路線名：(一)高屋出田線  
箇所：珠洲市若山町鈴内  
事象：法面崩壊

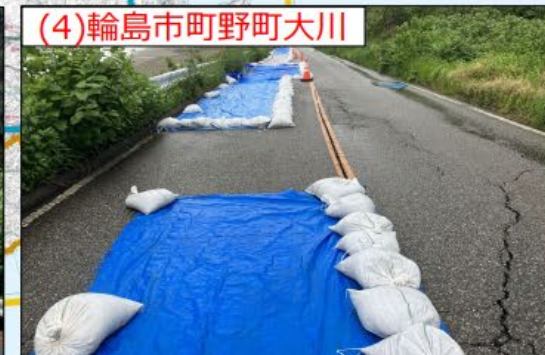
(4)輪島市町野町大川

(4)路線名：(国)249号  
箇所：輪島市町野町大川  
事象：路面の亀裂
